岩屋浄水場付近道路の陥没状況

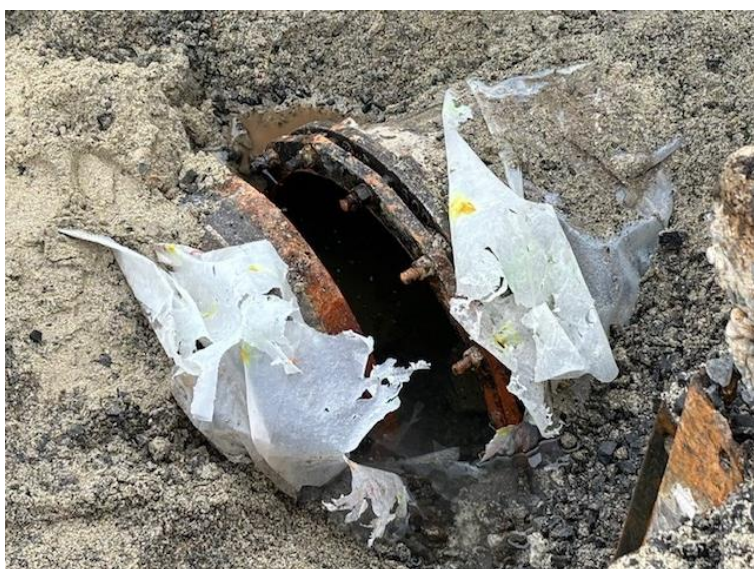
配水管が地震で被害を受け、継ぎ目が脱落しました。

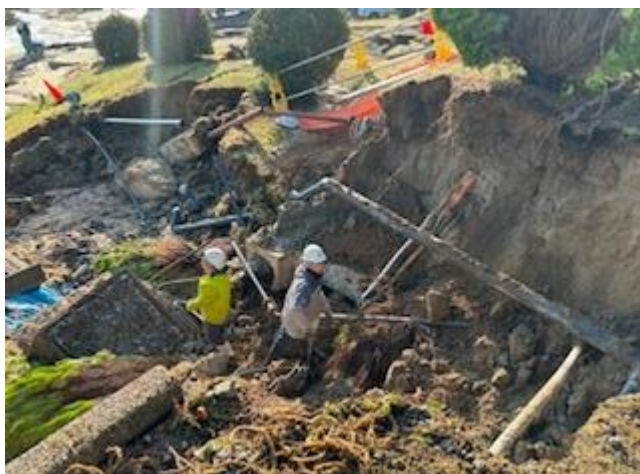
配水池に行くまでの送水管の被災状況

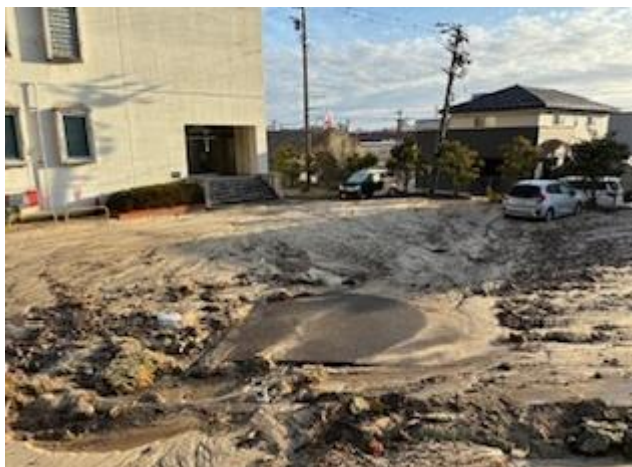
配水管理棟前の被災状況

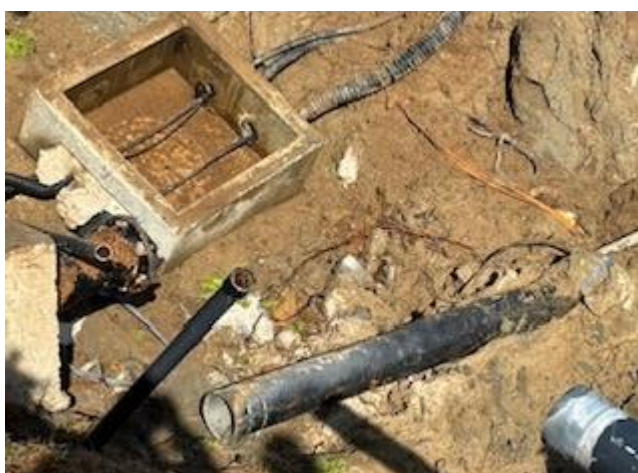
配水管理棟前の被災状況
