第3章 保存修理の内容と調査成果

第1節 保存修理の内容

第2節 調査成果

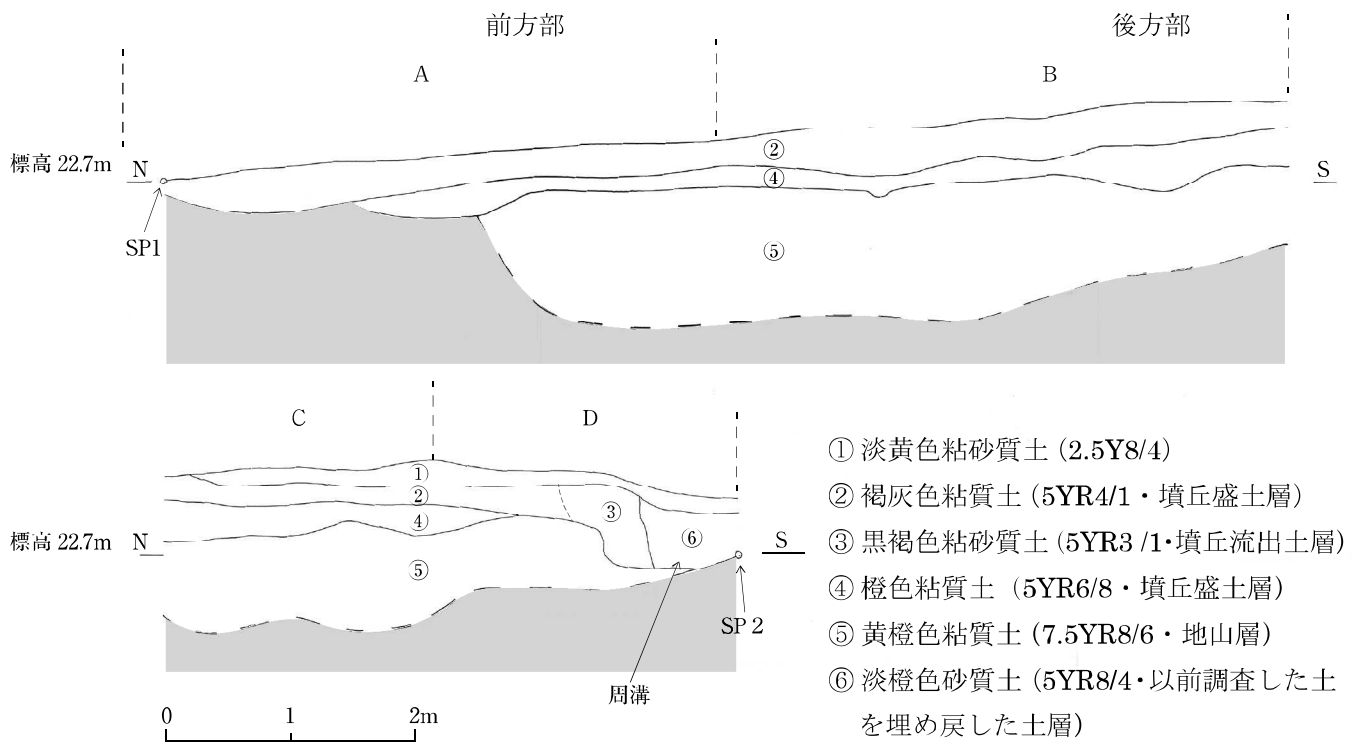
図4 2号墳側断面実測図 (1:60)

2号墳側面の断面観察の結果、図4(10頁)に示したとおり⑤層の上に②・④層を盛り前方後方墳の墳形を形成して、⑤層を掘り下げて周溝を造成したことが看取される。その後に①層が堆積したものであろう。ただし①層は北側では消失している。③層は②層の流出土と思われる。⑥層は平成7・8年に発掘調査して周溝を検出した後に、それを埋め戻した土と考えられる。

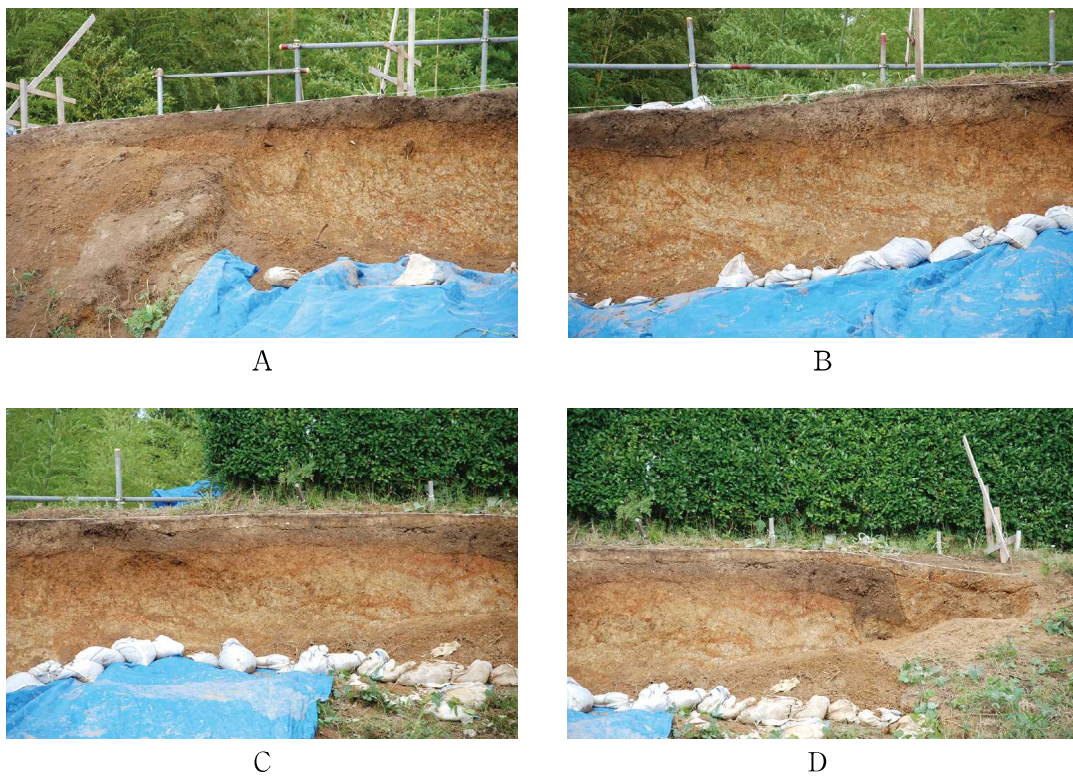
2号墳側表層崩落部の断面精査の結果、2号墳の周溝を検出した。平成7・8年度の調査では前方部と後方部の側に周溝が検出されたが、その後方部へと続く同一の周溝である。

2号墳側断面写真

表層崩落した2号墳の上部の端部は人力で削り落とし、擁壁上の崩堆土は排土する。下部にふとんカゴを設置して、その上の法面に植生工を施工する。

2号墳の断面を精査して記録し、必要以上には削らず、できるだけ残すように留意する。断面に凹凸が残ることについては、植生吹付を厚くすることで対応することとする。
