第6項 米蔵

第3節 建物の変遷と改修履歴

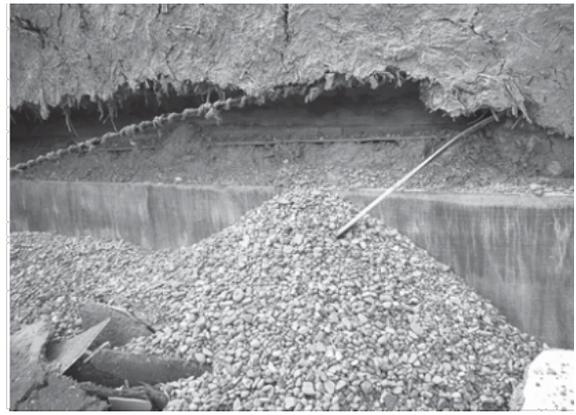
米蔵と道具蔵1は、壁の内部に砂利を詰める仕様が共通しており、明治20年代前半の同時期に建てられたと考えられる。平成3年(1991)に修理を行った後、平成19年(2007)3月25日の能登半島地震で損傷。南面外壁の足下に穴が空き、壁の中の砂利が流出、南面の漆喰壁も大きく剥落した。

写真4-33 能登半島地震で破損した米蔵外壁

平成22年(2010)10月から修理工事を開始し、軸部を残して北、西、南面と東面の一部(破損した南端となまこ壁を解体、窓回りや正面下屋は残す)、および屋根の土壁を撤去、壁板、床板も取り外し、壁内の砂利を回収した。躯体を揚屋して、西面の基礎石の大

半を取り換え、土壁と壁板を復旧。砂利は、不足分を富山県小矢部川産の砂利で補充して、壁の内側に充填し直した。翌23(2011)年11月、修理工事が竣工した。

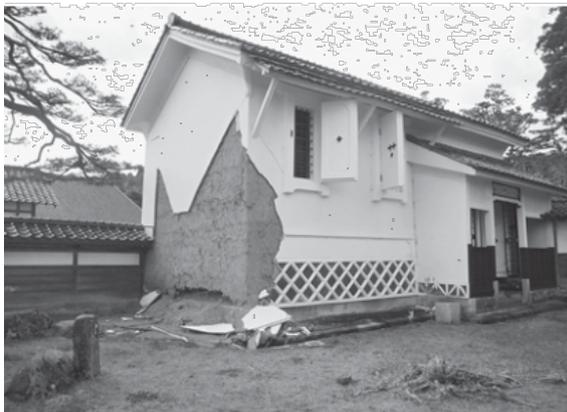
写真4-34 能登半島地震後の米蔵

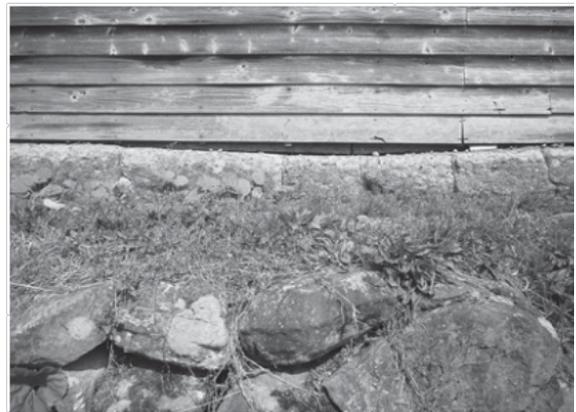
写真4-35 地震で沈下した米蔵西面の基礎石

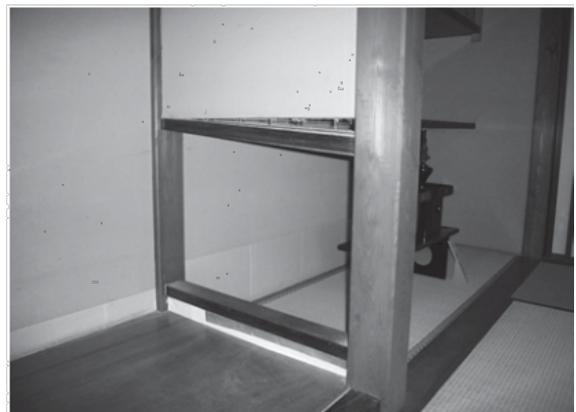
写真4-37 地震で破損したカミザシキ床の間

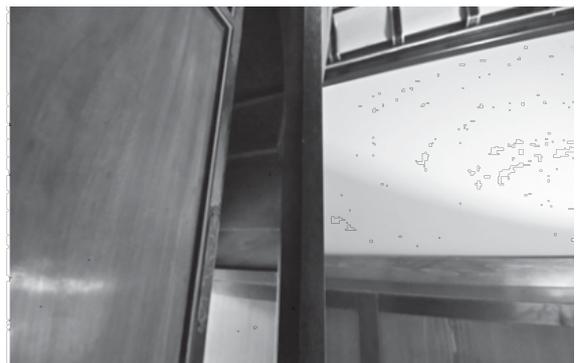
ブツマの曲面の襖の仏壇収納は特徴的な造りであるが、主屋建築当初のものではないと考えられる。ブツマの東西面において、仏壇収納の内外で壁の仕様が異なること、柱に長押の痕跡が残ることから、ブツマとサヤノマの間の半間通りが、当初の仏壇収納であったと考えられる。

写真4-45 仏壇収納の内外

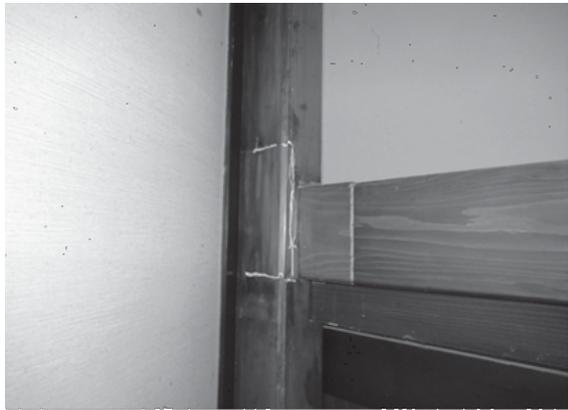
写真4-46 長押の痕跡

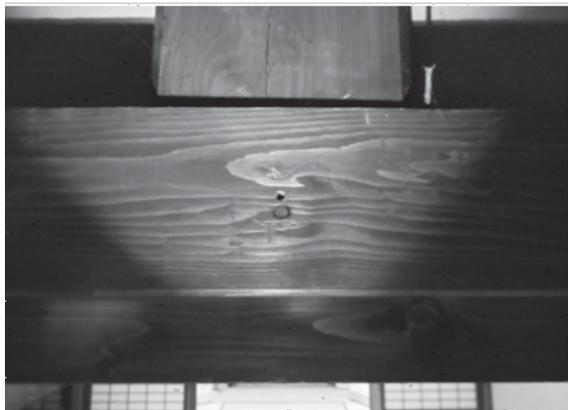
写真4-47 ブツマ正面の長押

ブツマおよびザシキ列の部屋の長押は、洋釘が打たれ、かつ釘隠しがなく、釘の頭が露出している。また漆塗りの色も、ヒロマに比べて明るめである。ブツマの長押には、洋釘の脇に角釘跡や傷跡があり、釘隠しを付けたものの外れた可能性がある。ザシキ列の長押には、釘隠しの痕跡は見られない。

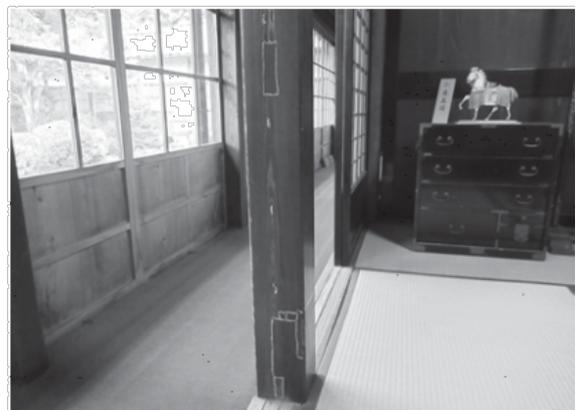
サヤノマについては、2室のうち東側のサヤノマ北面には、中央に柱があり、二間通しで貫穴跡がある。つまりこの面はかつて壁であり、しかも柱内側下部には框が付いていた痕跡も見られる。サヤノマ2室とも、中央付近の畳の下にやぐらこたつの跡が残っていた。床板には洋釘を使用している。2室とも、法事の際に僧侶の控の間として使用された。

写真4-49 サヤノマの柱

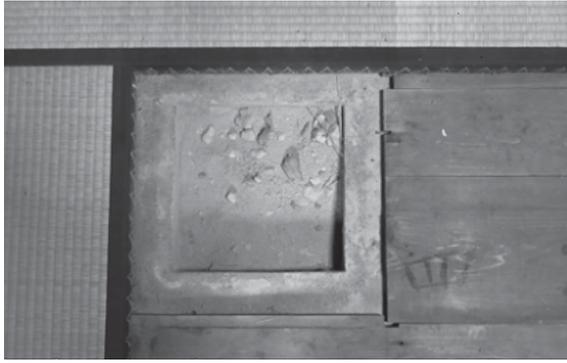
写真4-50 サヤノマのこたつ跡

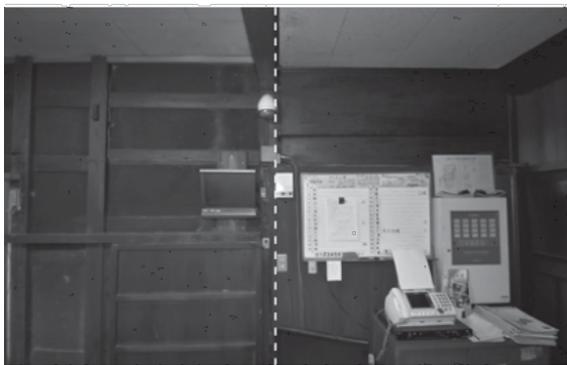
台所とローカの間仕切変更については、敷居が明らかに後補材であること、台所西側1間まで差鴨居が入り、かつ柱の仕上げ（漆塗りの有無）などから、台所の西側4畳分はローカと一室だったと考えられる。階段も、当初は梯子だったと思われる。

写真4-51 台所南面(破線が当初の室境)

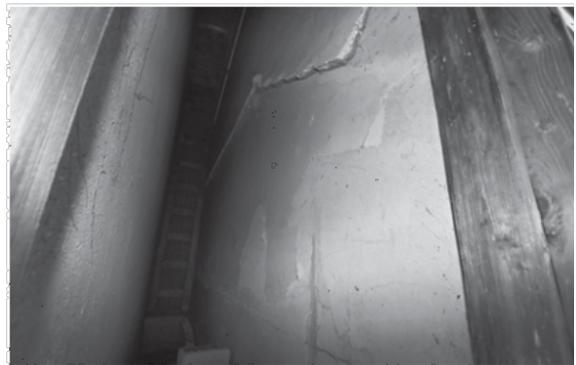
明治20年代前半に建てられた道具蔵1の東面には、平屋の切妻建物が接続していた痕跡が残る。その建物が撤去された後、道具蔵2が建てられ、屋根や正面の壁を道具蔵1と一体化し戸前の下屋を設けるなどの工事が行われた。

写真4-52 道具蔵1東面
