Ⅱ. 今年度の主な取り組み

七尾城跡保存活用推進室では、平成30年3月に策定された「史跡七尾城跡保存活用計画」（以下、「保存活用計画」）に示されている保存・活用・整備の基本方針を踏まえ、七尾城跡に関する取り組みを進めている。以下では、今年度の主な取り組みについて紹介していく。

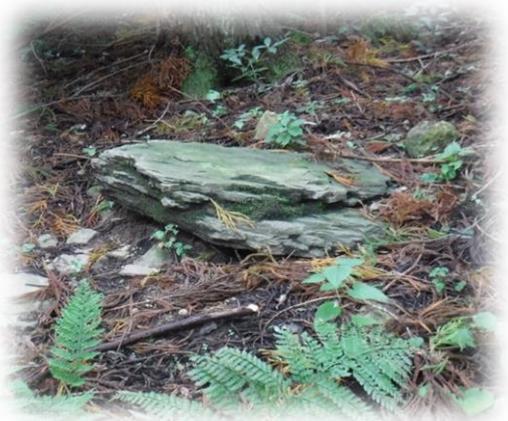
城平群は西の丸の南西に位置する。周囲のほとんどが切岸による急斜面となる独立した曲輪群である。また、善谷群は城平群の北西に位置する曲輪群で、主郭には扁平な巨石（庭園の景石カ）が露呈し、北側斜面裾部には、中心部の温井屋敷南西隅の九尺石の内柵形の出入り口に至る城道が通じている。城平群・善谷群は、城中心部の東側を守る長屋敷群と対になり、大谷川方面を守る機能を担ったとみられる。

庭園の景石とみられる巨石（善谷群）

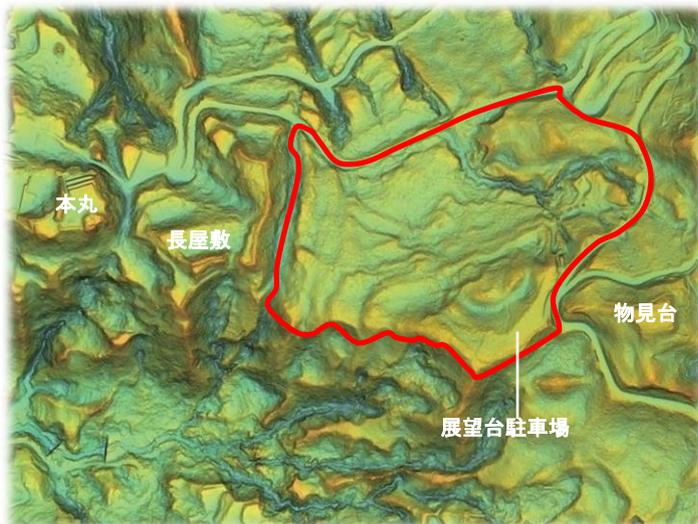
図6 ④の調査範囲（レーザ測量起伏図）

展望台駐車場を含む長屋敷群の南東部の舟久保群は、現在のところ曲輪等の遺構の状況が明らかにされていない。このたびのレーザ測量図で、削平段や通路・堀のような地形が確認されたことから、現地でその状況を確認するべく現地踏査を実施した。

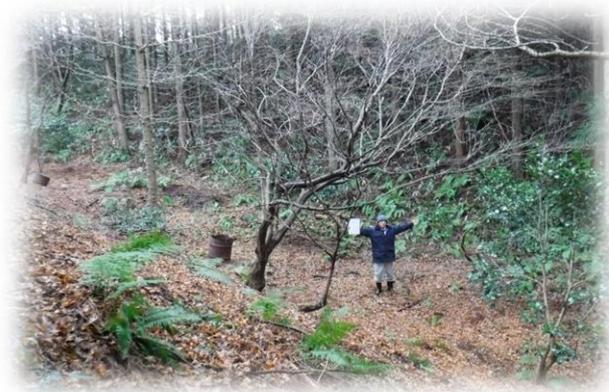
現地踏査の様子（展望台駐車場付近の大堀切り）

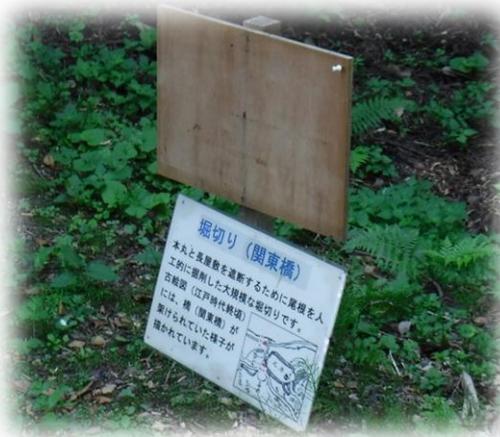
破損した説明看板

七尾城では、来訪者が迷わず散策できるよう城内に誘導看板を設置している。また、お城の遺構や歴史について理解を深めることができるように説明看板も設置している。これらの看板は時間の経過とともに劣化してきている状況にあり、日頃のパトロールの中で看板の損傷が確認された場合には速やかに修繕・補強する必要がある。また、来訪者のニーズに応えるため、必要に応じてより丁寧で分かりやすい看板を新たに考案・設置することも重要である。以下、今年度に設置した説明看板等について触れておく。

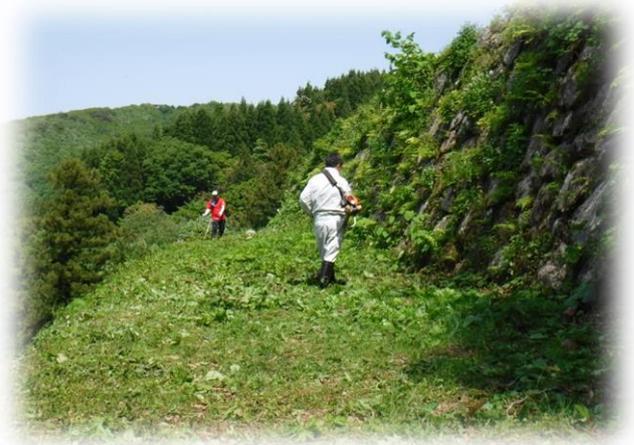
除草作業の様子（本丸北側石垣）

本丸は多くの方々が訪れる七尾城を代表する遺構なので、日頃から手入れを怠らないようにしておく必要がある。本丸北側にある3段の石垣は、七尾城の石垣を代表するものであり、丁寧に除草しておく必要があるが、石垣1段あたりの高さが2~3メートルほどもあり、手作業での作業となるため時間がかかった。また、本丸外柵形には杉の枝葉や小さい石が多く落ちており、草刈り機での作業がしにくいこともあった。

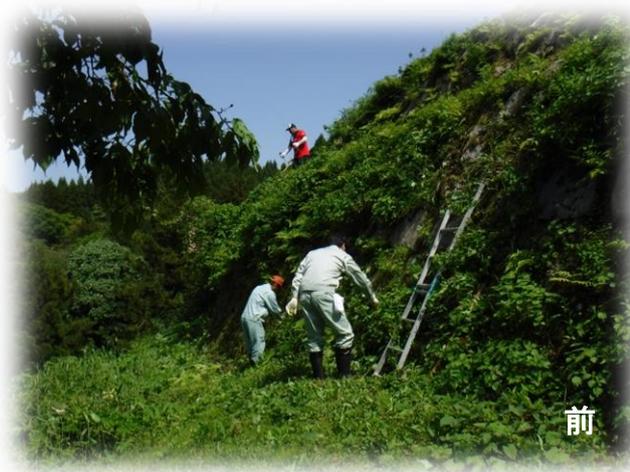
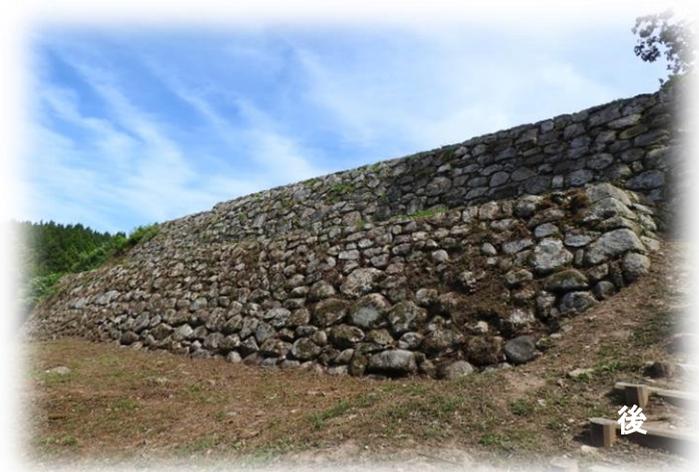
本丸北側石垣の除草作業の様子（左）と除草後の石垣（右）

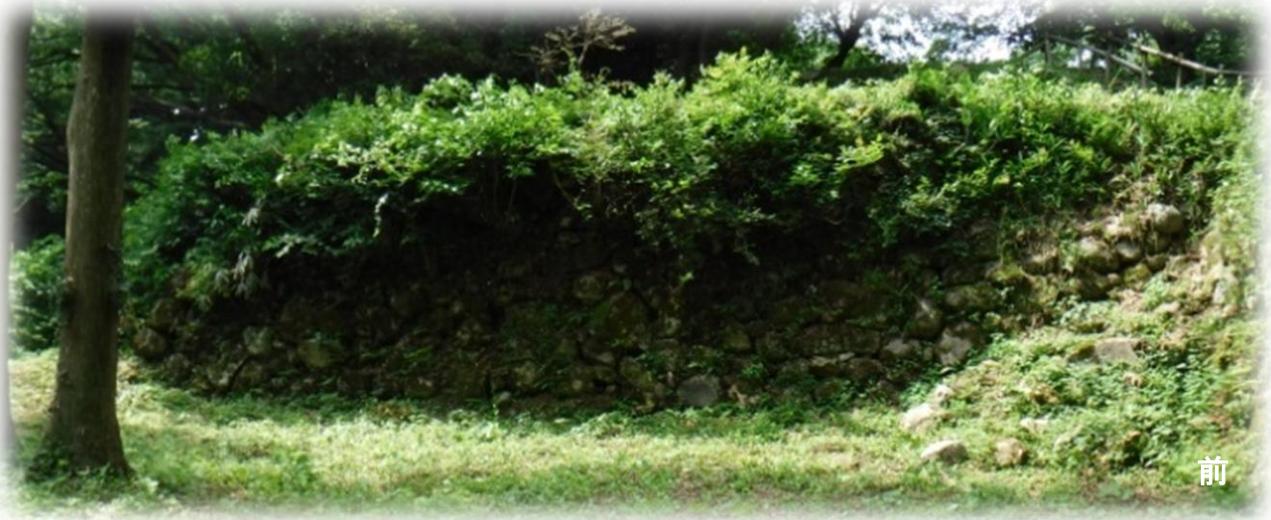
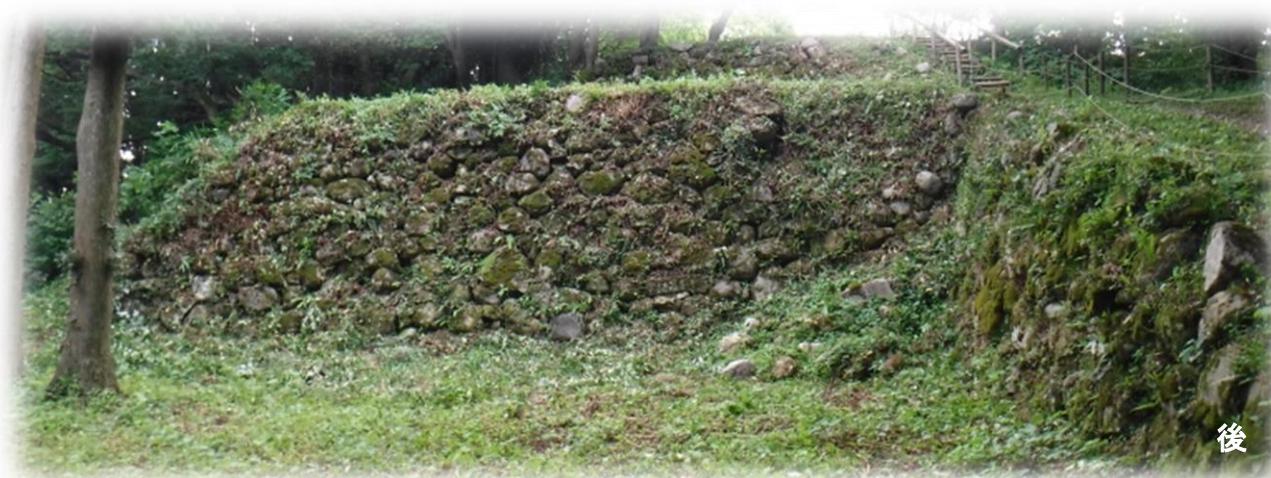
温井屋敷には杉の枝葉や転石があり、作業がしにくくなっている。九尺石は七尾城を代表する遺構であり、できる限り丁寧に除草しておきたい。二の丸南側にある 2 段の石垣は高く積まれており、脚立を用いた高所での作業となるため、安全に配慮しながらの作業となった。二の丸北側斜面は竹藪で、七尾湾を望む眺望を阻害しているが、急斜面であるため作業が困難な状況にある。

二の丸南側石垣の除草前の様子（上）と除草後の様子（下）

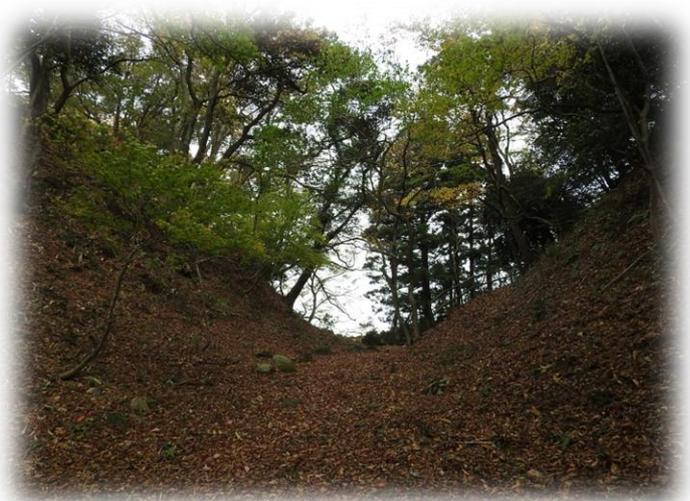
七尾城の魅力の1つに、地表面からでも観察できる露出遺構の存在がある。特に、三の丸は露出遺構が多く散見できるため、可能な限りそれらが見えるように除草しておきたい。また、二の丸と三の丸を分断する大堀切りは、七尾城の構造を考える上で重要であるが、急斜面であるため、安全に配慮しながら作業する必要がある。なお、ここで刈り倒した草木は、堀切りの景観を損なわないよう整理する配慮も必要である。

除草後の様子（二の丸・三の丸間の堀切り）

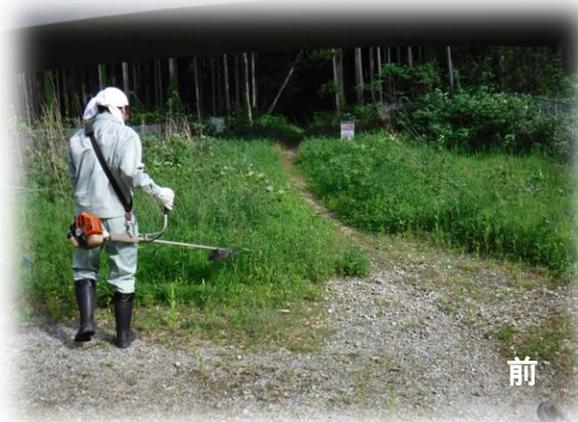
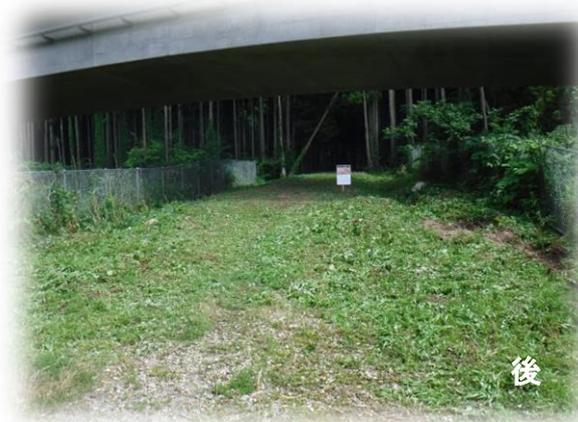
麓の城下から旧道（登山道）を歩いて本丸に向かう時最初に目にするのは、大手道の一部に想定されている、「門の高」周辺にある遺構である。現在は地下に埋まっているが、地表面に遺構の痕跡をとどめていることから、地表面が見えるように除草しておきたい。

「門の高」付近の旧道の除草作業の様子（左）と除草後の様子（右）

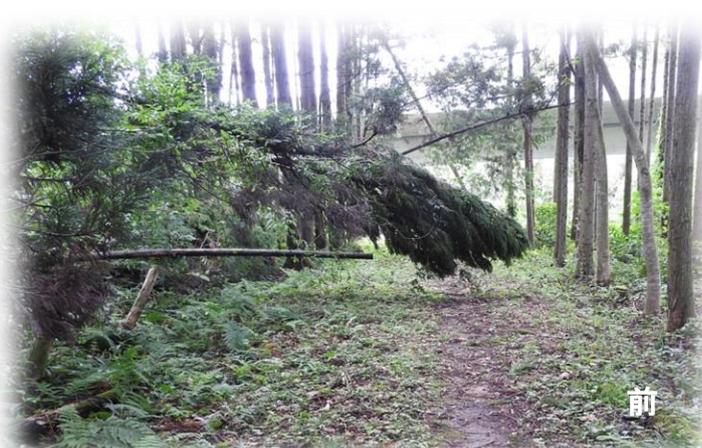
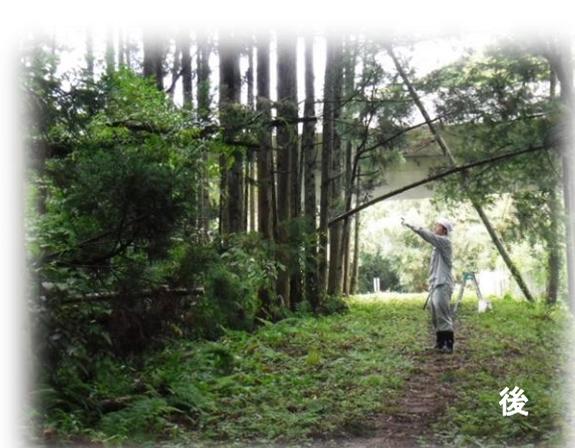
9月上旬の台風の影響で、旧道沿い（能越自動車道高架下から立石の地蔵がある地点の間）の樹木（杉）の枝も折れ曲がり、旧道から七尾城中心部に向かう来訪者の通行に支障が生じていたため、地元町会と協議して折れ曲がった樹木の切除を行った。

旧道沿いの折れ曲がった杉の枝（左）と伐採後の様子（右）

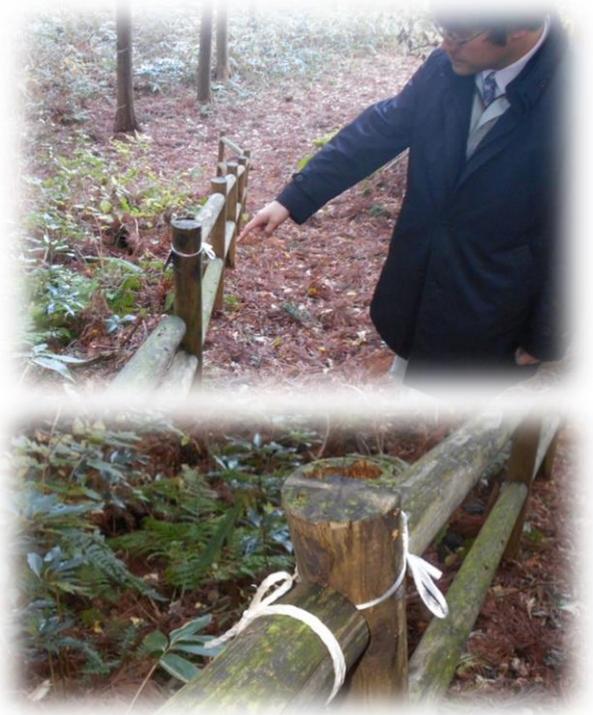
本丸駐車場から調度丸に向かう遊歩道の側溝に樹木の枝葉や土砂が溜まり、遊歩道がぬかるむ原因となっていたため、来訪者が気持ちよく散策できるよう側溝の清掃を行った。また、安寧寺から樋の水を経て調度丸に至る遊歩道に設置されている落下防止ロープの支柱や三の丸・袴腰間にある手摺りが経年劣化により損傷しており、来訪者が散策する上で支障をきたす恐れがあったので、来訪者の安全を考慮して支柱と手摺りの補強作業を行った。その他、日頃のパトロールの中で遊歩道上に転がる石や枝などを取り除くことも行った。

破損した手摺り（上）と補強後の手摺り（下）

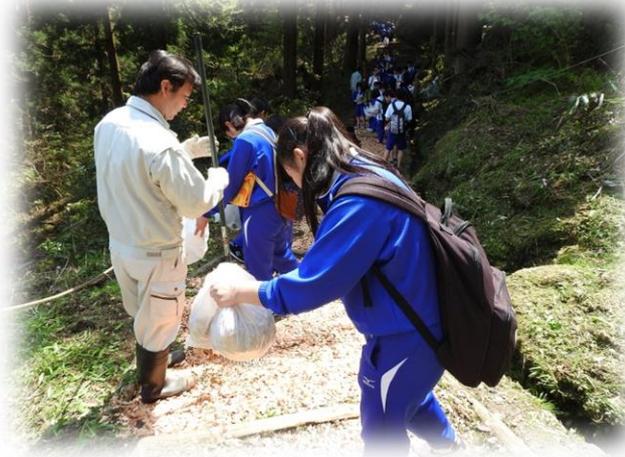
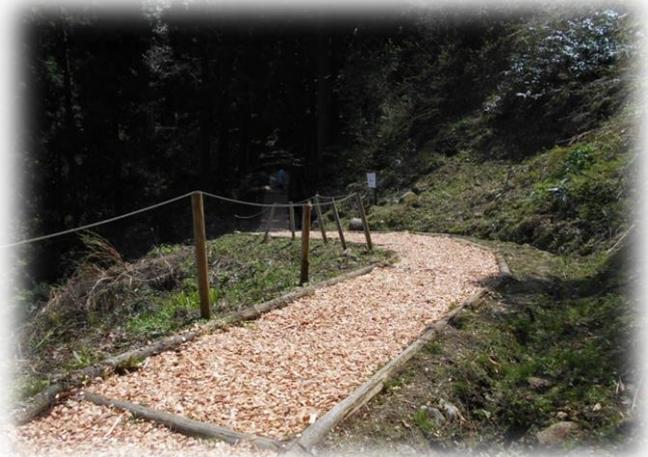
本丸駐車場から調度丸を経て樋の水付近に至る遊歩道約 350 メートルには木製のチップが敷かれており、「チップ道」として親しまれている。チップ道の整備は、七尾高校の生徒にボランティアとして例年ご協力をいただき実施している。今年度は 246 人の生徒に 1 人約 3 キログラムのチップを手運びで敷き詰める作業にご協力いただいた。ぬかるんだ遊歩道にチップを敷き詰めたことで、来訪者からも快適に散策できるという声をいただくなど評判も良く、今後もボランティアの方々の協力を得ながら継続して行きたい。

七尾高生徒による整備協力の様子（左）と整備されたチップ道（右）

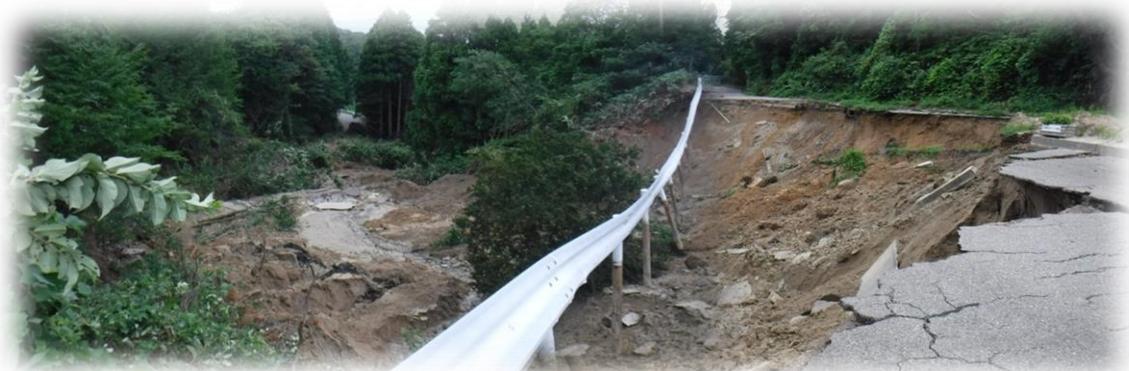
決壊した県道177号城山線（自動車での登山道）

県道城山線は自動車で七尾城中心部に向かう主要道路であるが、7月上旬と9月上旬の豪雨により2度決壊し、通行止めとなる事態が生じた。7月上旬の決壊に関しては1週間ほどで仮復旧されたことで通行止めが解除された。しかし、9月上旬の決壊に関しては、規模が非常に大きいことや冬季を挟むことから復旧には時間を要し、現在も通行止めとなっている。毎年9月に七尾城本丸を会場に行われている「七尾城まつり」も会場を変更するなど影響が出た。

七尾市内から自動車で七尾城へ向かうルートとしては、県道城山線のほかに、県道245号花園藤野線から林道城石線を経て市道南大呑1号線を通るルートがある。このルートはカーブが多く道幅も狭いことから、大型バスの通行は難しく、普通車でも走行には注意を要するルートになっている。しかし、「自動車七尾城にアクセスする手段はないか」との問い合わせも多かったことから、県道城山線が復旧するまでの間、関係者と協議しながら、このルートを七尾城への迂回路として設定し、順路を示したパンフレットや誘導看板を作成・設置するなどして、来訪者への便宜を図った。今後も県道城山線の復旧・整備に関する情報を関係者と共有しつつ、一刻も早く復旧していただけるよう働きかけていきたい。

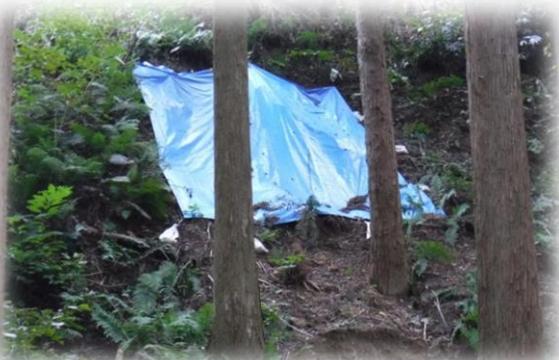
応急処置後の西の丸北側斜面

8月末の豪雨により、西の丸北側斜面が崩落した。来訪者への影響はないものの、き損が進行する恐れがあるため、崩落箇所をブルーシートで覆う応急処置を講じた。また、9月上旬の豪雨により、調度丸北側斜面も崩落した。来訪者への影響はないものの、き損が進行する恐れがある。原因とみられる水道が調度丸で確認されたので、水道を分散する応急処置も講じた。しかし、き損箇所の規模が大きく、国や県と相談しながら復旧等の対応を講じていく必要がある。（調度丸北側斜面は平成31年度に復旧工事を実施）

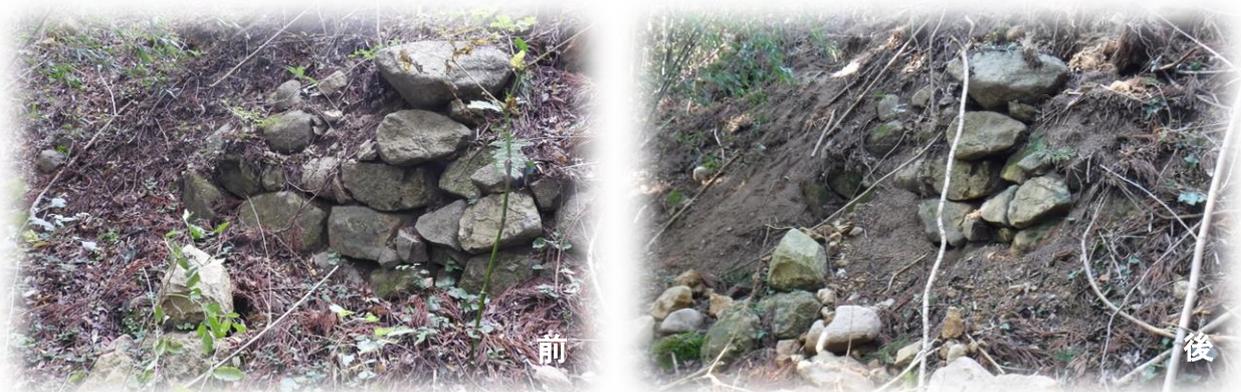
イノシシによる被害は、年々増加し、その対応が課題となっている。今年度は県道城山線が決壊により来訪者の数が減少したこともあり、城内でのイノシシの活動がこれまで以上に活発であった。イノシシによる被害は史跡全域で確認され、本丸、桜馬場、調度丸、三の丸あたりの被害が顕著であった。また、調度丸や樋の水付近で実際にイノシシを目撃することもあった。イノシシによる被害は、城内の景観を損ね、遺構を損傷する恐れがあるため、早急に対策を講じていく必要がある。

西の丸南東端斜面の石垣（左：被害前の様子、右：現在の様子）

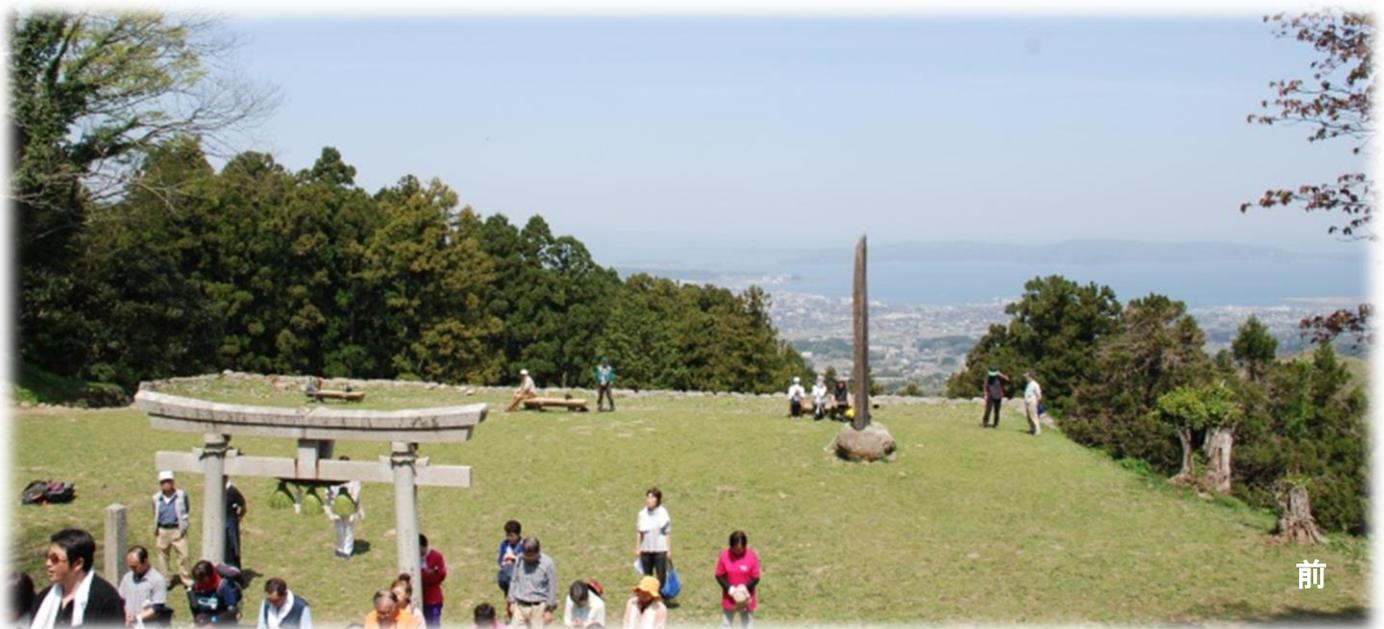
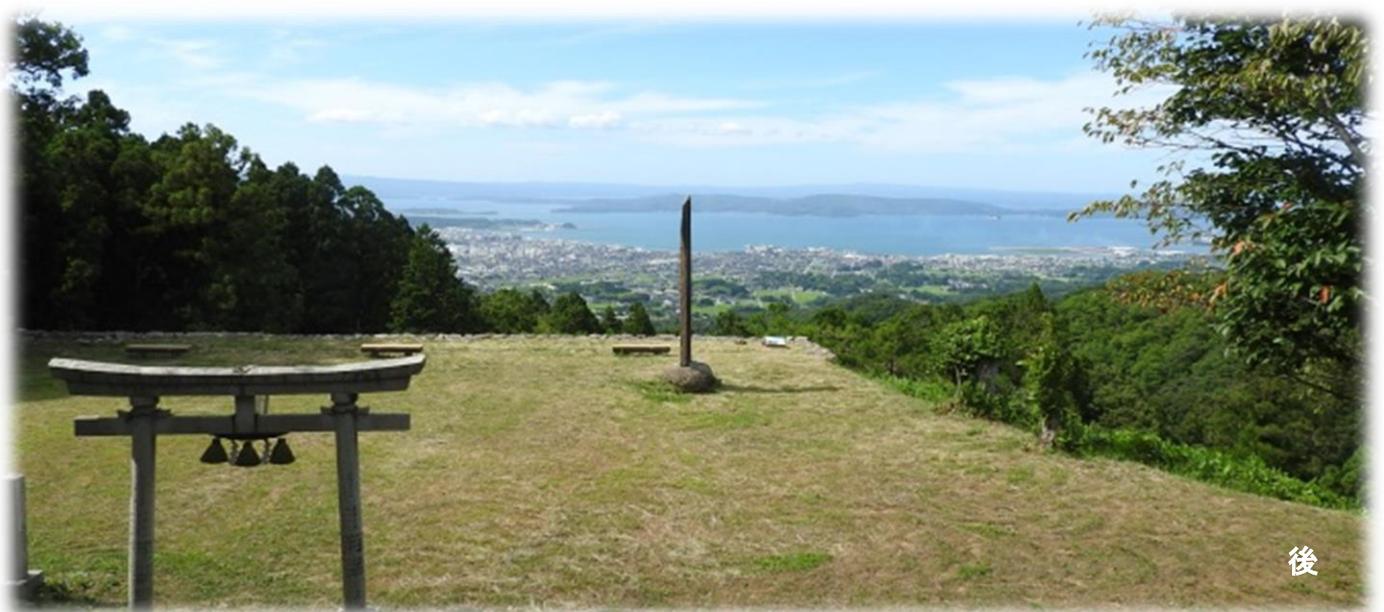
天正5年(1577)に七尾城を陥落させた上杉謙信が、その本丸から能登半島を見渡した景色を「絵像に写し難き」と絶賛したことはよく知られている。近年は樹木の成長により視界が遮られ、本丸から能登半島を見渡しにくい状況となっており、地元住民や観光客から「景色が見えにくい」との声も上がっていた。市でも「保存活用計画」の中で、この景観を七尾城の本質的価値に位置付けていることから、本丸景観の復元に着手することにした。なお、本丸景観などの眺望の整備に関しては、「保存活用計画」第8章「整備」に示している。

景観復元前の本丸（上）と復元後の本丸（下）

本丸の景観復元については、杉木立に囲まれた城内の景観保全のため、樹木の上部を切り落とす「梢落とし」の技法を採用し、5月下旬までに杉50本と広葉樹4本の上部を取り除いた。現在では本丸から能登半島をきれいに見渡すことができ、能登畠山氏や上杉氏、前田氏が見た往時の景観を体感いただけるようになっている。

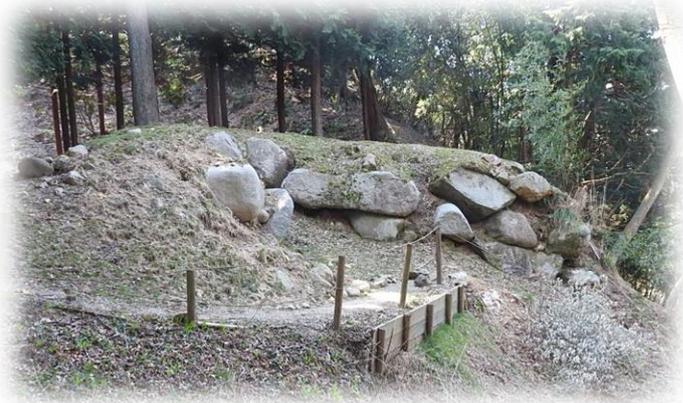
九尺石

温井屋敷南西部に残る九尺石は、城内最大級の石材を用いた格式が高い出入り口に伴う石垣である。この石垣は、その名の通り9尺（約2.7メートル）の巨石を用いたもので、江戸時代の古絵図にも描かれている七尾城を代表する遺構である。しかし、谷部の造成地に築かれていることから、豪雨等の自然災害によって九尺石付近の斜面がたびたび崩落し、石垣本体も崩落する危険を常に抱えている。特に平成29年7月の豪雨では九尺石西側の斜面が崩落し、遺構への影響が懸念されていたことから、国・県の補助を受けながら、平成30年6月から復旧工事に着手した。なお、九尺石などの遺構の保存のための整備は「保存活用計画」第8章「整備」に示されている。

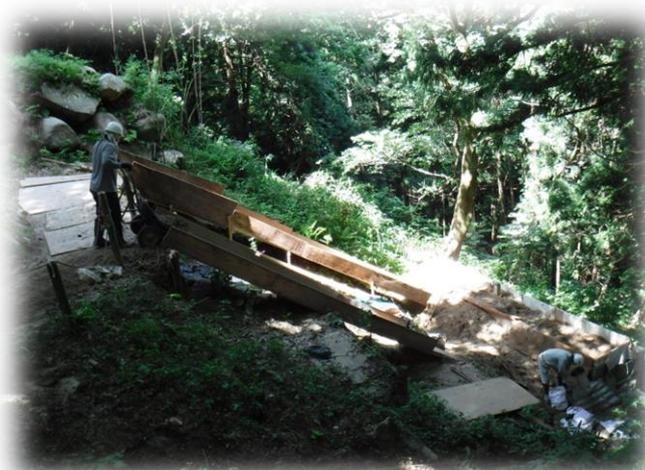
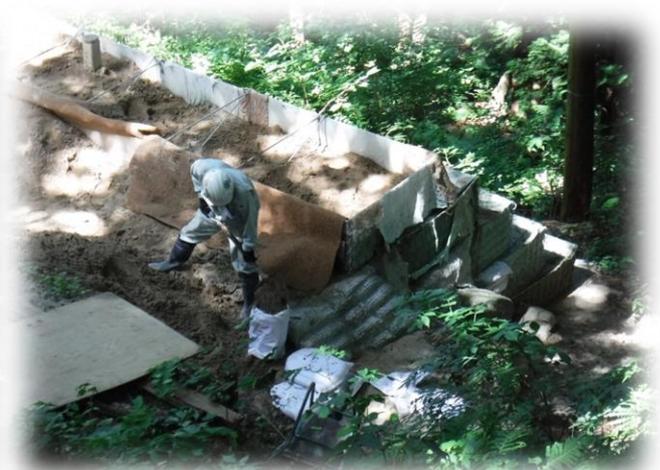
復旧工事の様子

復旧工事にあたっては遺構の保存（損傷防止）を最優先し、遺構には触らず覆うようなかたちで、山道脇に鉄製のかごを階段状に設けて砂を敷き詰める近代工法を採用し、8月上旬までに工事を完了した。現在では九尺石を間近で見学できるようになっているが、遺構の保存を最優先したことで違和感の残る景観となったことは否めず、今後の課題の一つとなった。

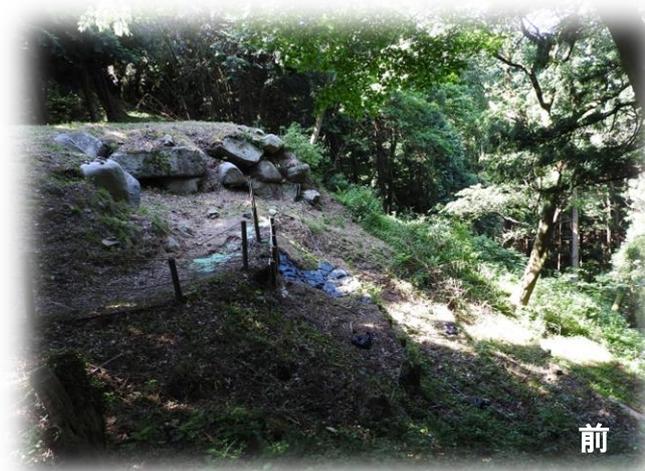
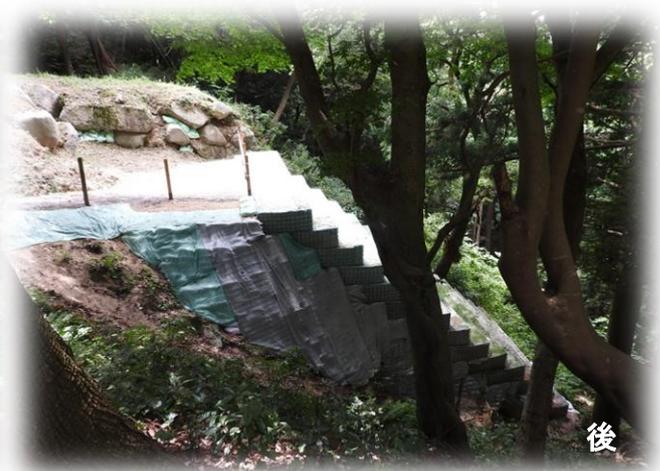
復旧前（左）と復旧後（右）の様子

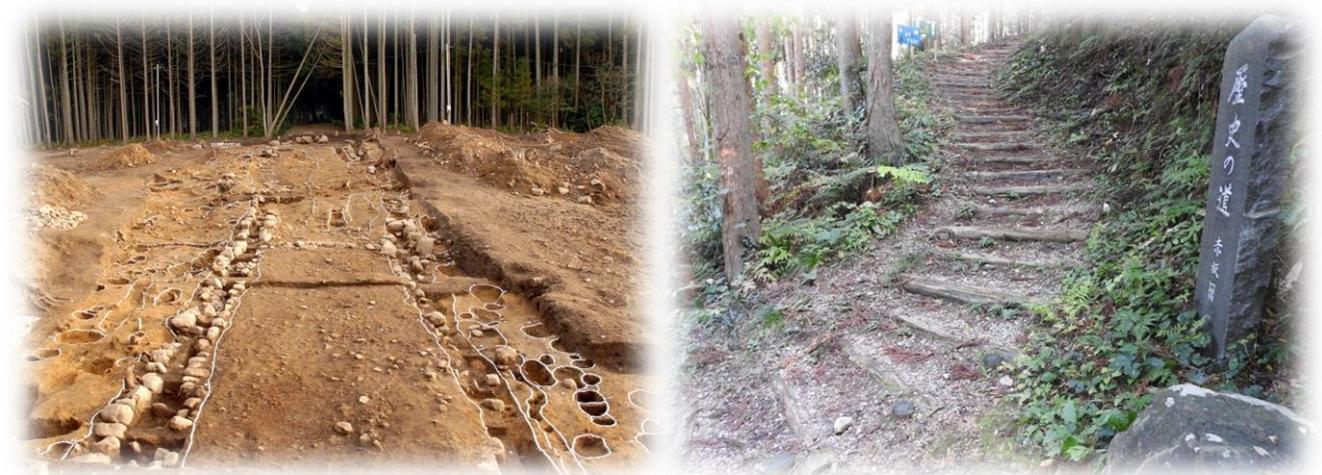
登山道(旧道)は城郭と城下を結ぶ主要道で、今回指定されたのは現在の能越自動車道高架下にある大手道遺構が発見された地点と、通称「赤坂口」から山城中心部に至る約500メートルの旧道である。現在も徒歩で登る際の登山道として利用されている。今回追加指定された旧道については、損傷が激しい箇所もあるため、保存のための整備が急務となっている。

発掘された旧道(左)と城郭への登山道入口(右、赤坂口)

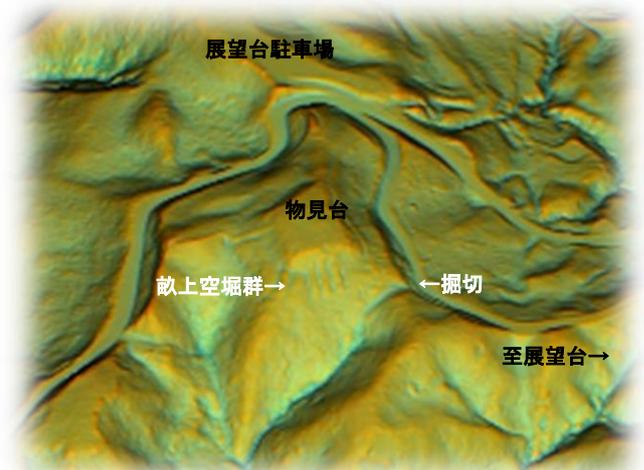
図8 3Dレーザ測量図(物見台)

通称「物見台」と呼ばれる曲輪群で、現地表面から遺構の状態が明瞭に確認できる。特に、七尾城の遺構では稀な畝状空堀群を伴うことから、城の実態や変遷を窺う上で重要である。以前からその存在は知られていたが、独立した曲輪群として考えられてきた。しかし、最新の航空レーザ測量により七尾城と一連の遺構であることが確認され、城の東側を守る重要な遺構として再評価されている。

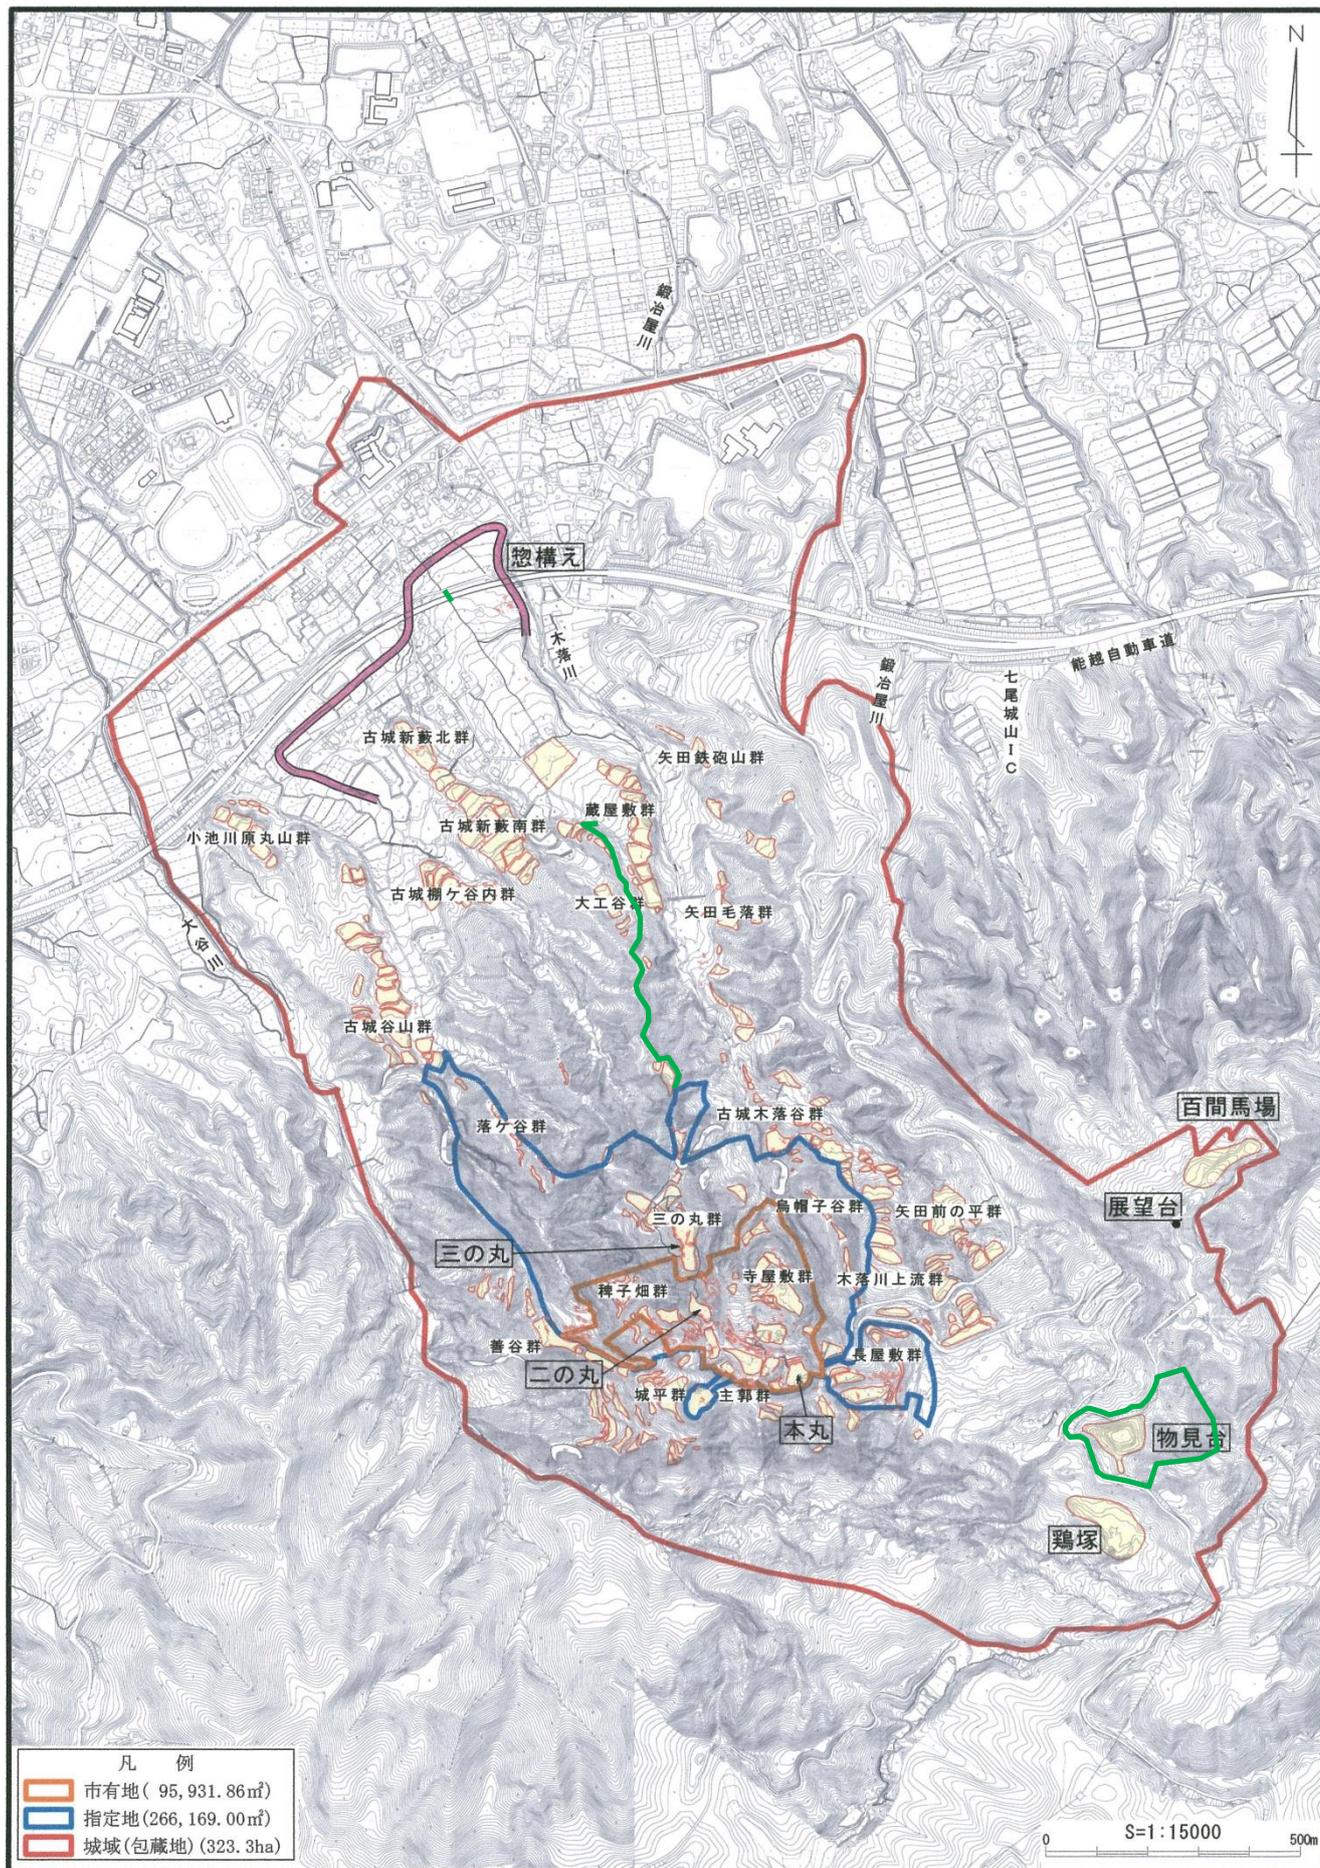
図9 追加指定範囲 (——— 線部分)

なお、平成31年2月26日(火)の官報告示により、大手道を含む登山道と東部の「物見台」の曲輪群が新たに追加指定された(10頁・53頁参照)。今回の追加指定により、新たに約11,385平方メートルが加わり、七尾城の指定範囲は約277,554平方メートルとなった。以下では、今回追加指定された大手道を含む登山道と城郭東部の曲輪群について紹介していく。
