# 第1章 石川県指定史跡上町マンダラ古墳群の概要とこれまでの保存修理事業

## 第1節 石川県指定史跡上町マンダラ古墳群の概要

## 第2章 保存修理事業の経緯と経過

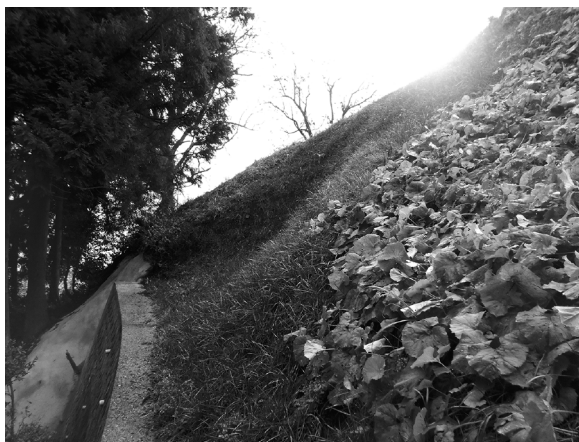
植生工完成(平成28年1月 北から)

内訳

植生工 112 m<sup>2</sup>

モルタル吹付工 11 m<sup>2</sup>

また、平成27年度には1号墳北側斜面下部に、崩落防止を目的とした植生工を行った。
