Ⅲ. 研究・活動報告

(1) 七尾城の実態解明を目指して～令和元年度の活動報告～

史跡七尾城跡における石垣の復旧履歴から見た現存遺構の評価について — 保存整備に向けた基礎的検証 —

本稿は、これまでに実施してきた整備復旧事業のうち、石垣の復旧履歴と現状遺構を比較、検討しながら評価し、今後の史跡整備や復旧事業に向けた基礎資料として提示することを目的とする。

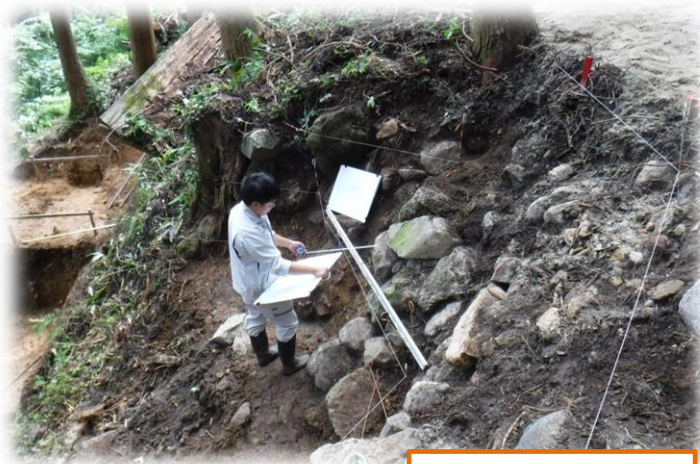
石垣図面測量状況

調度丸の調査については、調度丸北側斜面の災害復旧工事に取り掛かる際に、幅4.2mの崩落地の東

西両壁に石垣の一部ではないかとみられる巨石が確認されたため遺構保存に万全を期すため、現写真撮影と平板測量、断面図作成を行った。

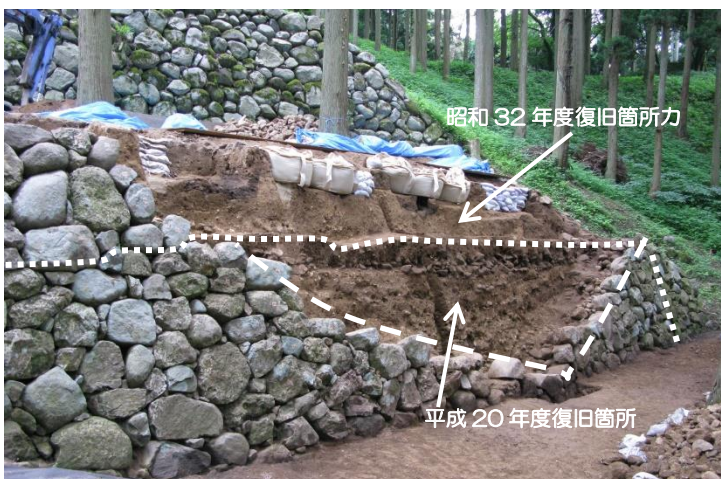
写真 1 A0405 落石除去 (H20 北東から)

A0405 は平成 20 年度復旧事業に伴う発掘調査成果及び石積の状況から、おおよそ上半1/3及び東西両端が復旧されているとみられる。特に、裏込めの状況が昭和 33 年度～34 年度復旧状況と共通性が見られることから傍証される(写真 2、11、14)。

また、A0405については、記録は残っていないが、築石の状況や発掘調査成果から昭和32年に東西両端と上部1/3が復旧されている可能性が高いことが確認出来た。具体的には、A0405の裏込め断面が表土直下から掘り込まれていることや、裏込めにやや大きめの礫を用いる昭和33年、34年の状況と一致することが確認出来た(写真1、2、10、13)。

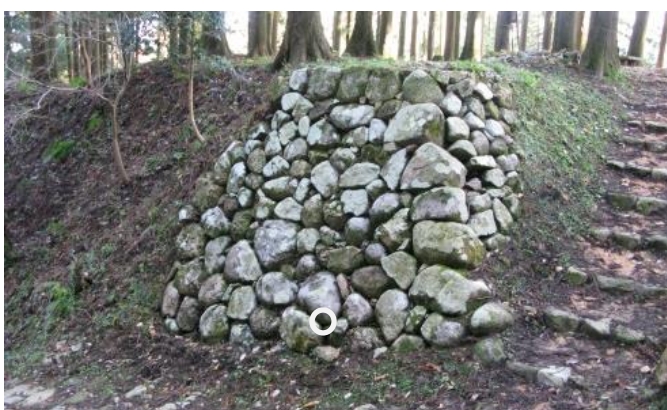
写真 3 A0811 全景 (西から)

A0811 は、西面の築石下段内に石積を調整したとみられる鉄棒が残存することや(写真 3、4)、基底部(根石)をはじめとした石積が不揃いなこと、下半部と上半部では築石の大きさが異なること、南面は西面に比べ小型の石材を一見貼り付けたような不自然に積み上げている状況から、全面積み直しの可能性が高い。A0812 もA0811 と同様、築石の不自然な状況から西面の上辺部および北側が積み直されているとみられる。A0811 とA0812 については、本来1連(基)だったものが、現在の出入り口(階段)の新設に伴い分断された可能性が高い。

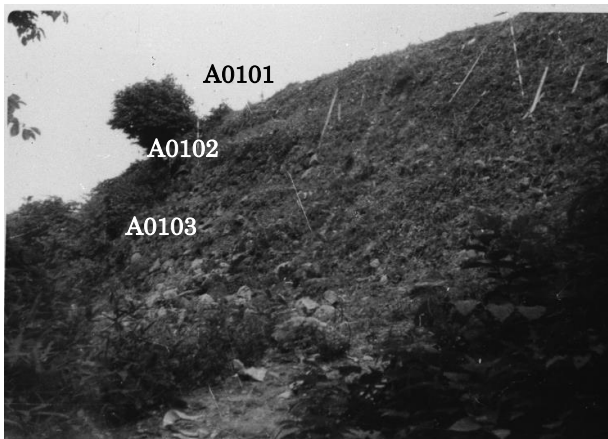
本丸北側石垣3基は、西側（登り階段側）から東側に全体の2/3を復旧している（写真5、6）。A0101（上段）は5分勾配、延長20m、高さ2.5m～3.0m（根石0.5mは含まない）で、西側から東側に延びた6m地点が北側にせり出す金折れ状（写真6の矢印）の形状となっている。A0102（中段）は3分勾配、延長18m、高さ2.0m、A0103（下段）も3分勾配で、延長18m、高さ3.0m～4.0mに復旧している。上面平坦面の控え（幅）は、A0102とA0103ともに約1.1

写真5 本丸北側石垣（昭和33年復旧前）

写真6 本丸北側石垣（昭和33年復旧後）

mである。なお、これら3基の形状は、昭和41年度～42年度の再復旧に伴い失われている（詳細は後述）。

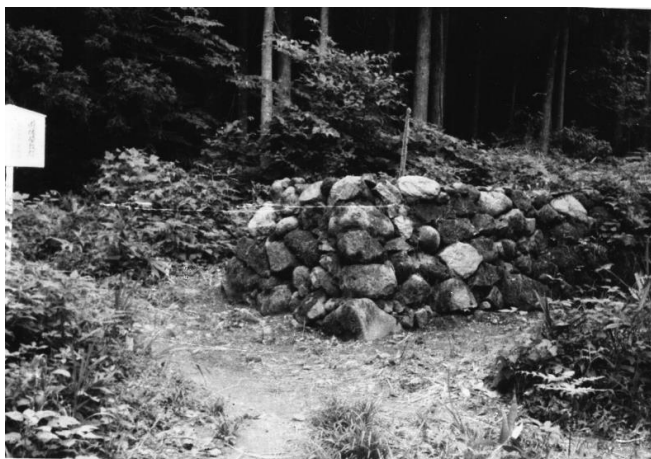
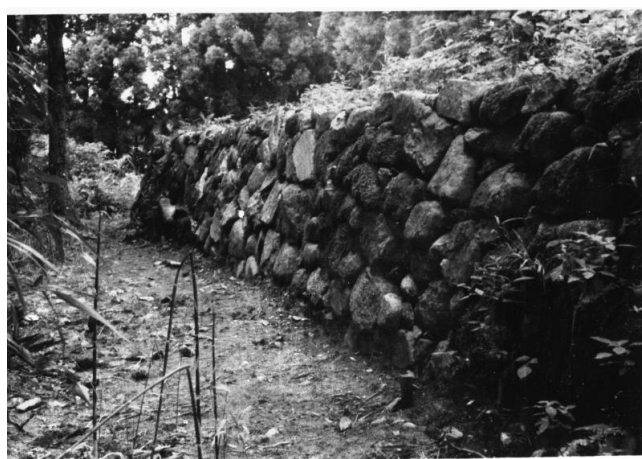
A0301は塀の基礎となる南北軸の石垣で、北側が一旦東側に折れ曲がる金折れ状となっている。本石垣については、部分的に復旧している。北端北面が上辺1.5m、下辺2.0m、高さ1.3m、西面が東側に一旦折れ曲る箇所では延長2.5m、高さ1.5m、金折れ部から南側の中央部では上辺10.0m、下辺8.5m、高さ1.3mが復旧されている（写真7、8）。こうした復旧箇所と未普及箇所は、石積の状況や石垣の勾配に違いが反映されていることが確認出来る。

写真7 A0301北端（昭和33年復旧後）

写真8 A0301中央（昭和33年復旧後）

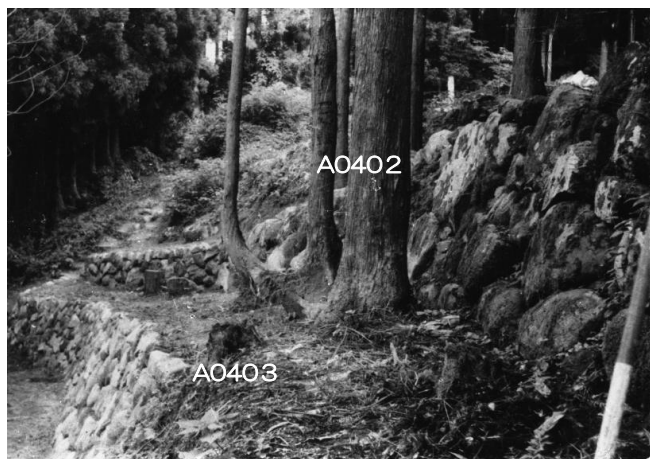
写真9 A0402・403(昭和33年復旧後)

A0402～404（桜馬場北側石垣）の3基は、東側（階段側）から全体の約1/2を復旧している。これらの石垣の高さは、地形状況から東側から西側に向けて高くなる。A0402が3分勾配、延長20.5m、高さ0.7m～1.2m、A0403が5分勾配、延長21.5m、高さ0m～2.5m、A0404が5分勾配、延長21m、高さ0m～5.5mに復旧している（写真9～11）。こうした、復旧痕跡は石垣の天端や勾配の状況から確認できる（写真12）。なお、404については、平成元年度に東側の未復旧箇所が崩落し、復旧していることから、本石垣は本年度と平成元年度に全面復旧（積み直し）されている。

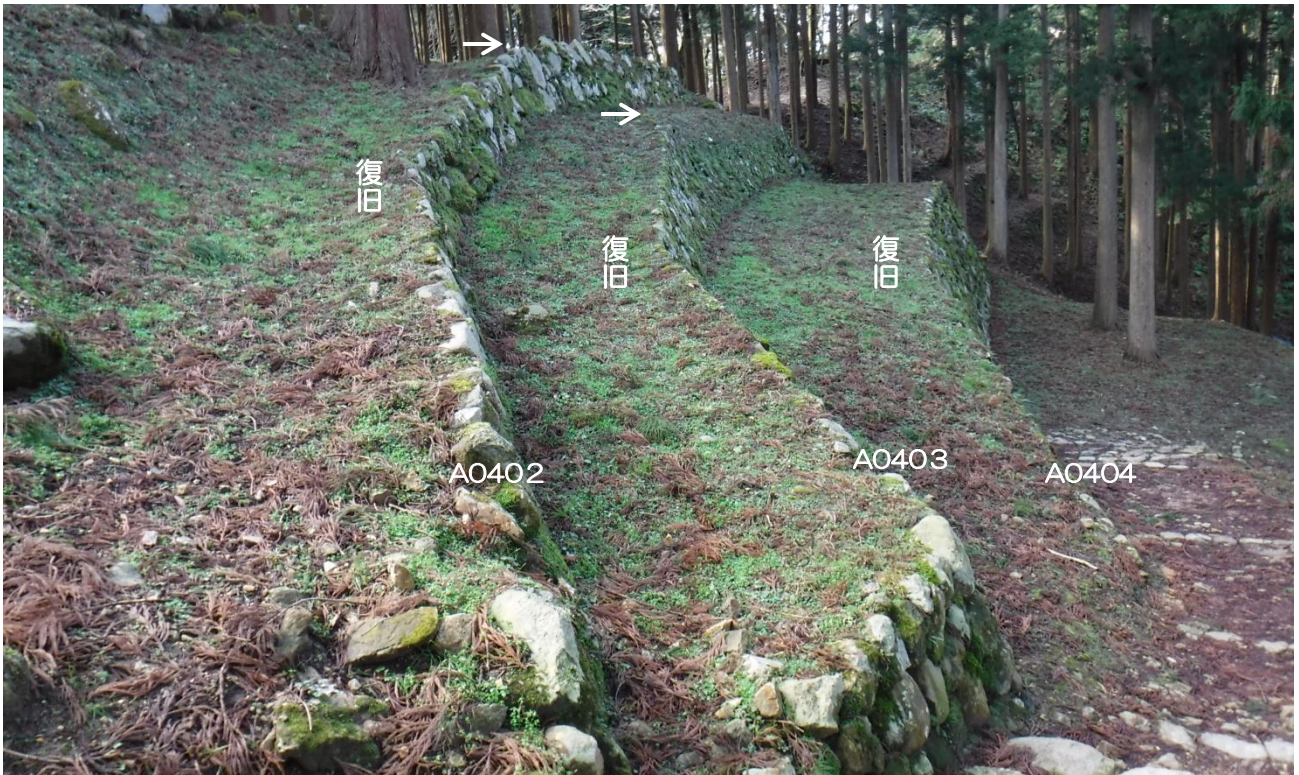
写真 12 桜馬場北側石垣現況（東から）

（A0402、403は矢印を境に石垣の天端や勾配の変化を確認できることから、矢印の手前が昭和33年復旧箇所と見られる。A0404は昭和33年、平成元年の2度の復旧により全面積み直されている。）

本石垣群も本丸北側石垣群と同様に、昭和33年以降度重ねて復旧してきていることが確認できた。こうした復旧状況は、築石の軸線や勾配、材質、天端や底部の通りなどを視点にした現地観察と復旧図面との照合状況が、A0402とA0403に明確に現れていることが再確認出来た(写真12、図2)。

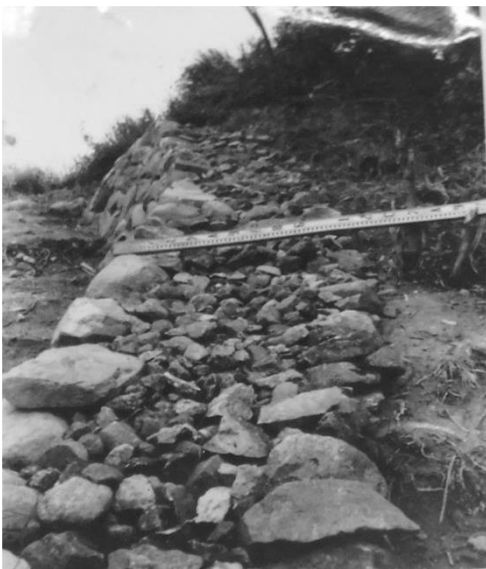
写真13 A0104(昭和34年復旧中)

【昭和34年度】 本丸北側登り口西側のA0104と登り口東側のA0103-3、遊佐屋敷北側のA0311で実施している(図1)。復旧方針と仕様は、前年度同様に実施している。A0104は3分勾配、延長24.5m、高さ0.4m~2.0m(根石含む)で、全面復旧している。A0103-3は登り口階段東側の石垣で、底辺6.0m、高さ3.5mに復旧されているが、昭和42年のA0103の再復旧に伴いその形状は失われている。A0311は延長3.25m、高さ1.5mに復旧しているが、現地ではその痕跡を探ることができなかった。

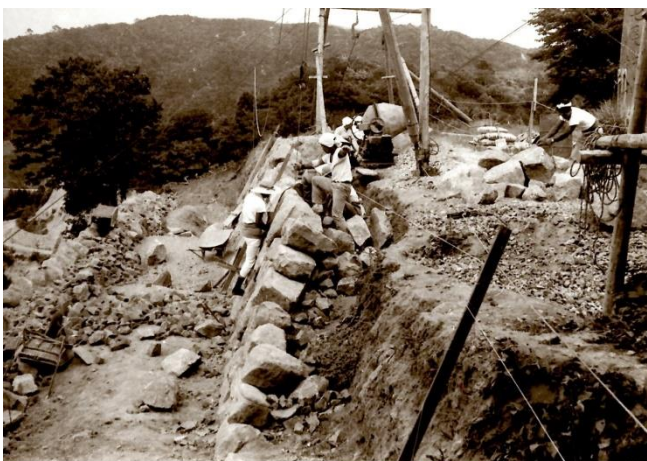
写真 17 A0101 復旧状況(S42)

A0102 は、石積 172.6 m²、延長 31.4m、高さ 5m、A0101 は、石積 131.6 m²、延長 34.2 m、高さ 4m に復旧している (写真 17～19)。

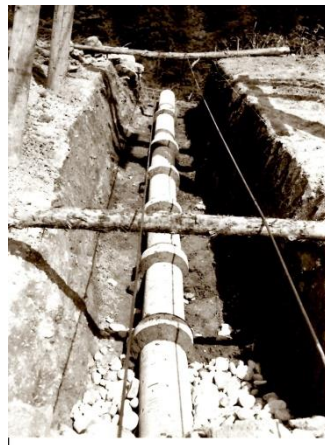
写真 21 排水管設置

本丸平坦面北側の暗渠は、A0101 天端から南側数m地点に、上幅 1.6m、底幅 1.0m、深さ 1.0m、東西延長 28m掘削し、栗石を 0.5m敷き詰め、口径 0.2m、長さ 2.0mの排水管（ヒューム管）14本繋ぎ合わせている（写真 20～22）。この排水管については、本丸の北東隅斜面に露出し、現地確認することが出来る。

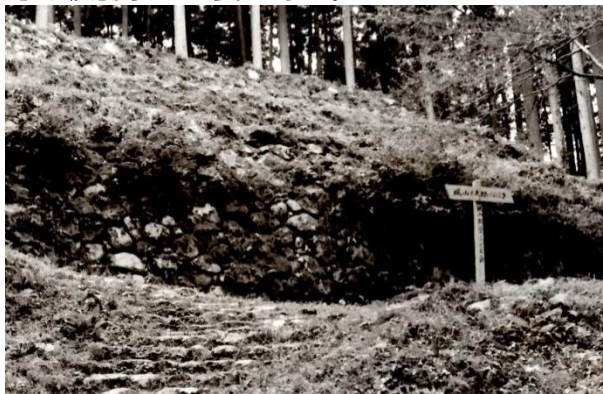
写真 23 A0404(S53、崩落前)

桜馬場北側石垣 A0404 については、昭和 33 年に西側を復旧しているが、その東側については経年劣化が進み、徐々に石積が迫り出してきた。

こうした状況のもと、昭和 60 年 10 月 18 日に発生した輪島沖地震（七尾震度 3）によって中央部の石積が大きく迫り出すとともに、上辺部が陥没した。迫り出し陥没箇所は、昭和 33 年修理箇所の西端部から幅 18m、高さ 5mに迫り出し、幅 8m、奥行き 4mが陥没した。

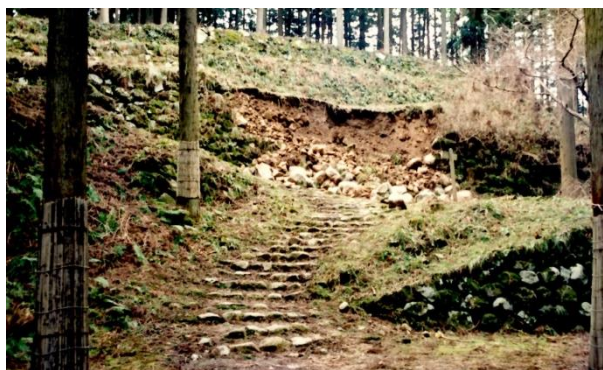
写真 24 A0404(H元、崩落後)

平成元年 3 月には、迫り出し箇所が幅 13m、高さ 5mにわたり大規模に崩落したことから、同年に国庫補助事業として復旧している（写真 23～25）。

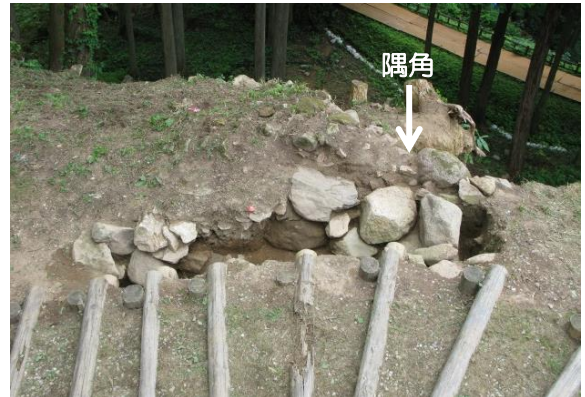
写真 26 AO104 - 2 北側調査地(T1)

AO104 - 2 は、天端部 1 カ所、基底部 4 カ所に小トレンチを設置して発掘調査したが、石垣の実態解明に至るまでの成果を得ることが出来なかった。その一方で、本石垣北東隅から遊歩道を挟んだ北側には、隅角状の石垣の所在を新たに確認した（写真 26）が、本石垣との関連性などの実態は不明である。

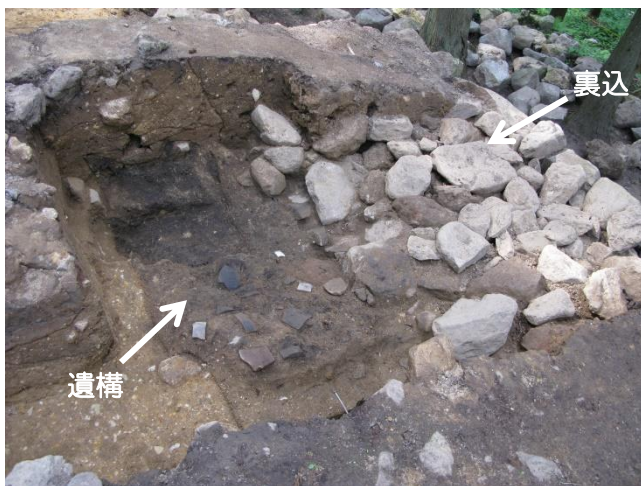
写真 27 AO405 裏込と遺構

AO405 は、天端部 6 カ所、基底部 3 箇所にトレンチを設置して実態解明に向けた発掘調査を実施している。天端部では表土直下から現段階の石垣の裏込石敷を確認した。裏込は検出面で 30 cm 前後の栗石を幅 110 cm～130 cm にわたり確認され、地表下約 40 cm の整地土面に所在する戦国期の遺構を削平している。この裏込が伴う石垣は前記したとおり、昭和 32 年に復旧された痕跡の可能性が高い。基底部は、東側から西側に地形が下がる状況から、根石は東側が地山直上に据え、西側では整地土上に据えていることが確認された（写真 27、28）。

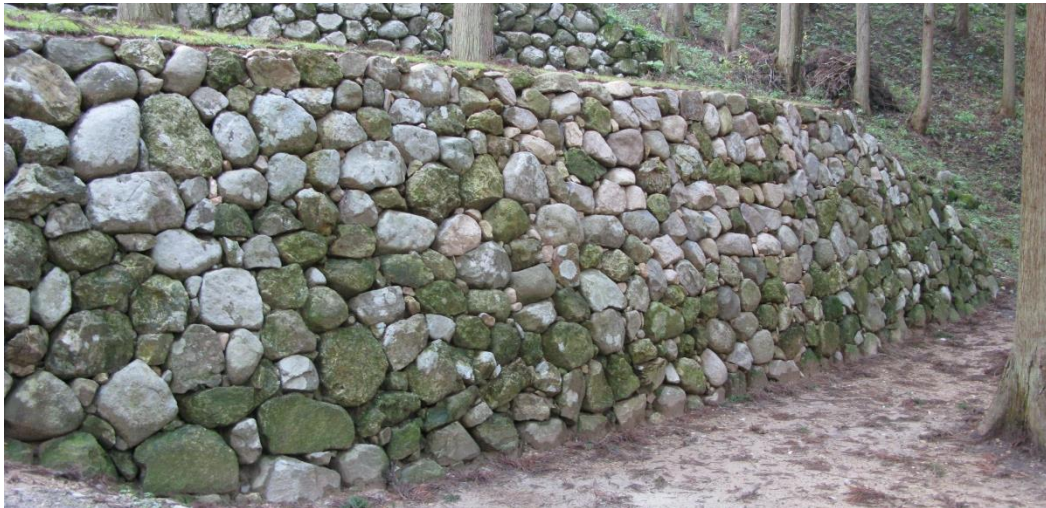
図 6 A0405 側面図(復旧後)

【平成 20 年度】 本年度は、昨年度からの発掘調査を継続しながら、石垣の解体、復旧に 7 月から着手し、9 月に完了している。復旧は、いずれの石垣も 5 分勾配を基本として、出来る限り既存の石材を使用し、不足分は新補石材とした。AO104 - 2 は、延長 3.6m、面積 6.4 m²（全体面積 11 m²）、AO405 は、延長 3.6m、面積 6.4 m²（全体面積 82 m²）を復旧している（写真 29～31、図 6・7）。なお、AO104 - 2 については、西側が斜面であるため現状のままでは安定した石積が出来ず再崩落が危惧されたことから、基底部に花崗岩質（新補石材）の割栗石を東西 1.1m、南北 2.2m、深さ 0.5m にわたり根固めして石積（復旧）した。

平成元年度に復旧した桜馬場北側の A0404 については、A0101～103 の経過を踏まえ、裏込め内部に崩落防止のコンクリート杭と擁壁を設置し、その前面に野面積みの石垣を復旧しているが、昭和 33 年復旧箇所との擦りつけの境界部分がはらんできているようにも見える。平成 20 年度に復旧した桜馬場北側最下岸 A0405 についても、擦りつけ部がはらんできているように見えることから、今後、進行性を確認する経過観察を実施する必要があることも再確認した。

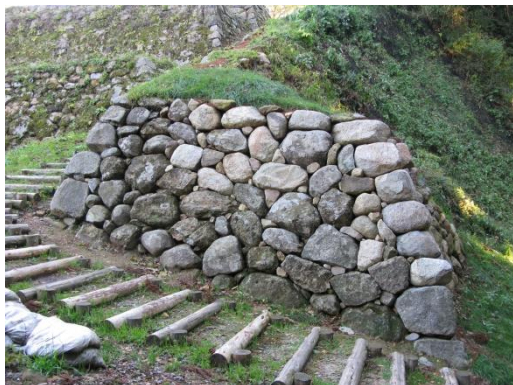
写真 30 A0104 - 2 (復旧後,北面)

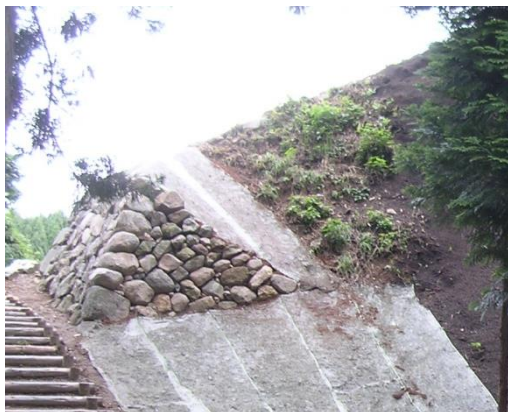
写真 31 A0104 - 2 (復旧後,西面)

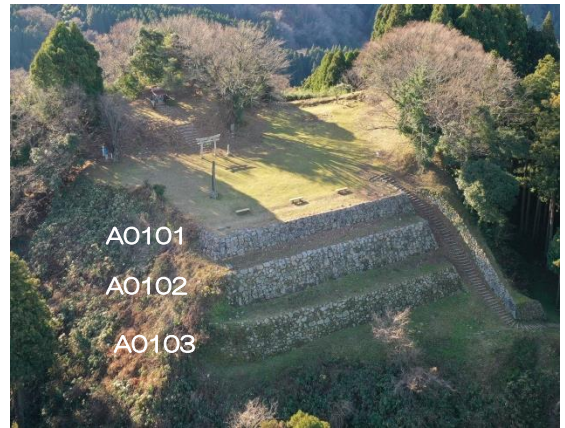
写真32 本丸北側石垣(現状)

これら3基の石垣は、昭和41年度~42年度の再復旧によって、位置を北側に迫り出して石積みしている。

図4横断面比較図から、現状のA0102は、上端の控えを北側に1.7m(変更3m-当初1.3m)迫り出している。同様に、下段のA0103についても1.7m北側に迫り出しているとすれば、A0102と合わせれば、3.4m北側に迫り出していることとなる。A0102とA0103の東側端部が南側に湾曲しながら上段石垣に取り付く状況は、迫り出したことに起因するものと推察される。

これら3基の石垣は、全体的に当初の位置や石積みが失われているが、A0102とA0103の東半部(S33未復旧箇所)については、裏込めより内側に復旧前のA0102とA0103の痕跡が残存している可能性も残る。

本丸北側石垣 A0101～103 の現在の外観は、新補材として割石を多く用い、間詰めをモルタルとする近代技法とした。こうした近代技法を用いたことにより、湧水が激しく地盤が軟弱な環境にも関わらず昭和 42 年の復旧以来、半世紀にわたり現状維持されている。その一方で、往時の野面積みの遺構は、外観・基礎・内部とも大きく失われ本質的価値に重大な影響が生じたことは否めない。

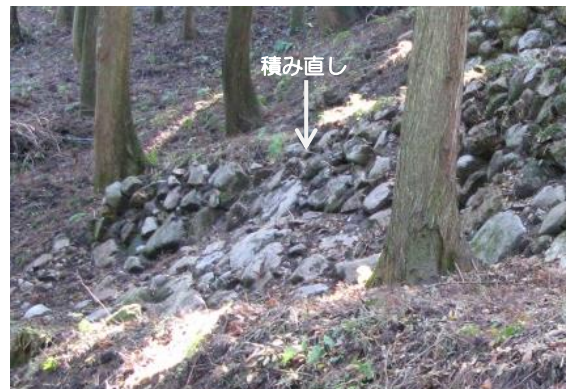
七尾城跡中心部の石垣については、復旧記録が無い石垣も多く確認出来る。桜馬場北西斜面のA0435や二の丸東側においても積み直し痕が確認出来る(写真34)。今後、こうした積み直しの状況や特徴を観察、分類しながら、その変遷を明らかにする必要がある。

写真34 A0435

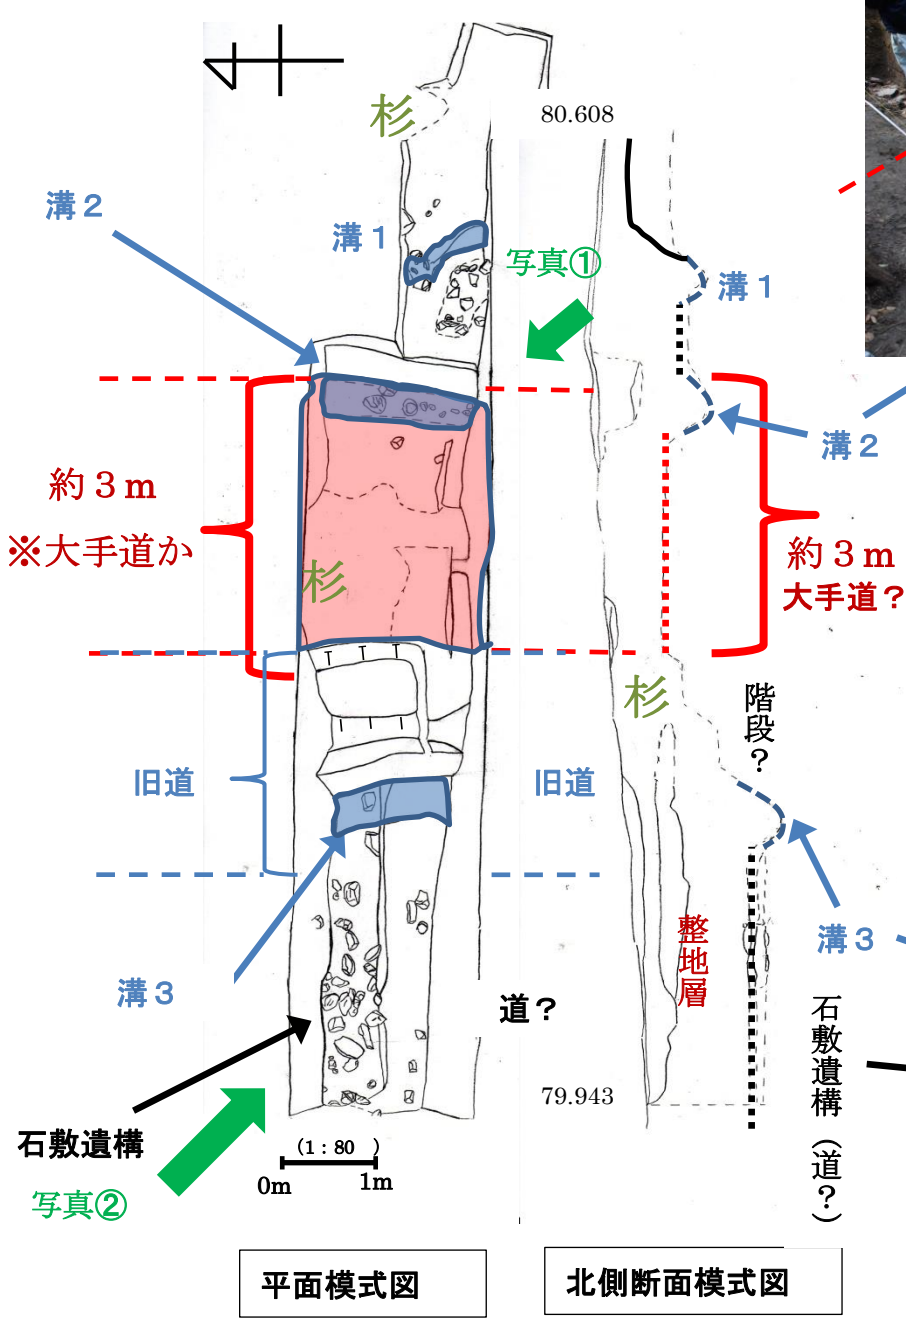
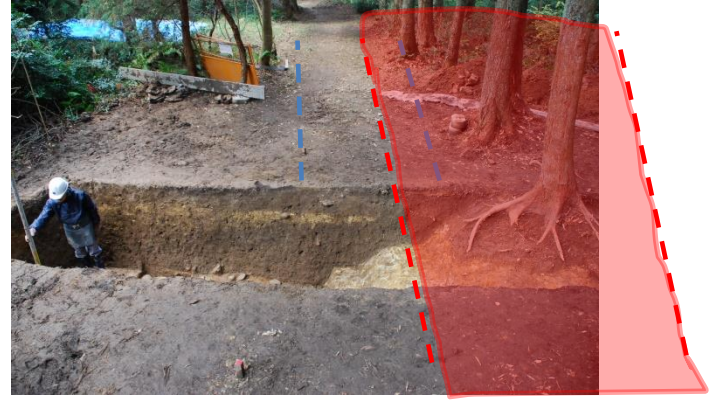
トレンチ 1

T1では、溝、石敷遺構、道？を検出。T2では、素掘り井戸。T3では、円礫を確認。3箇所旧道の構造は確認できたが、大手道と確定できる遺構は未検出。

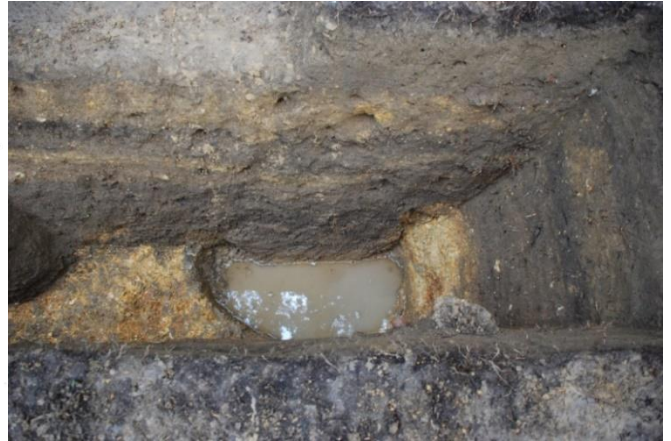
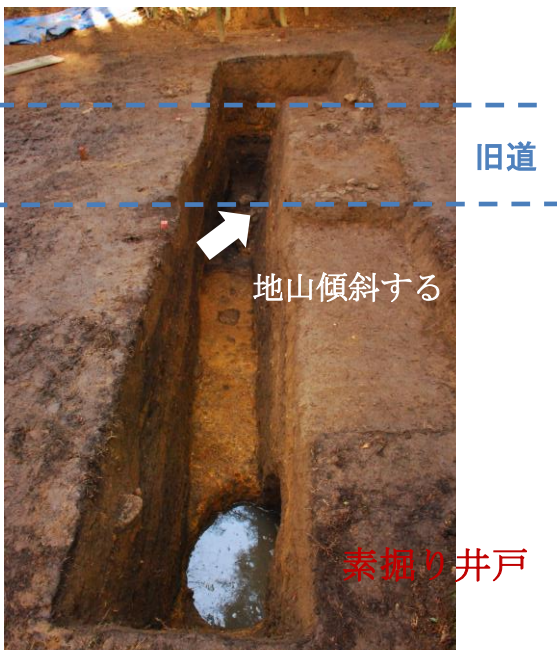
トレンチ 2

- ・旧道直下に石敷あり。石敷下からガラス、陶磁器片出土。(近代以降)
- ・整地層は、黄褐色の地山ベースと炭・土器を含む黒褐色土の2種類。
- ・黒褐色土の方は、土師皿の細片を多く含む。新しいものはない。16世紀代か。
- ・整地層は水平に堆積。短期間で埋めた印象。
- ・地表下約 2m で遺構面(地山)。井戸、ピット検出。
- ・層位は T1、T3 と相似。

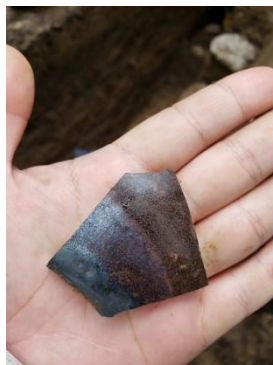
井戸付近から出土した天目茶碗

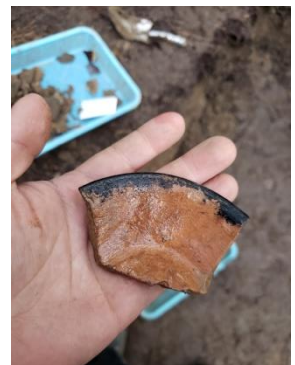
井戸内から出土した灯明皿

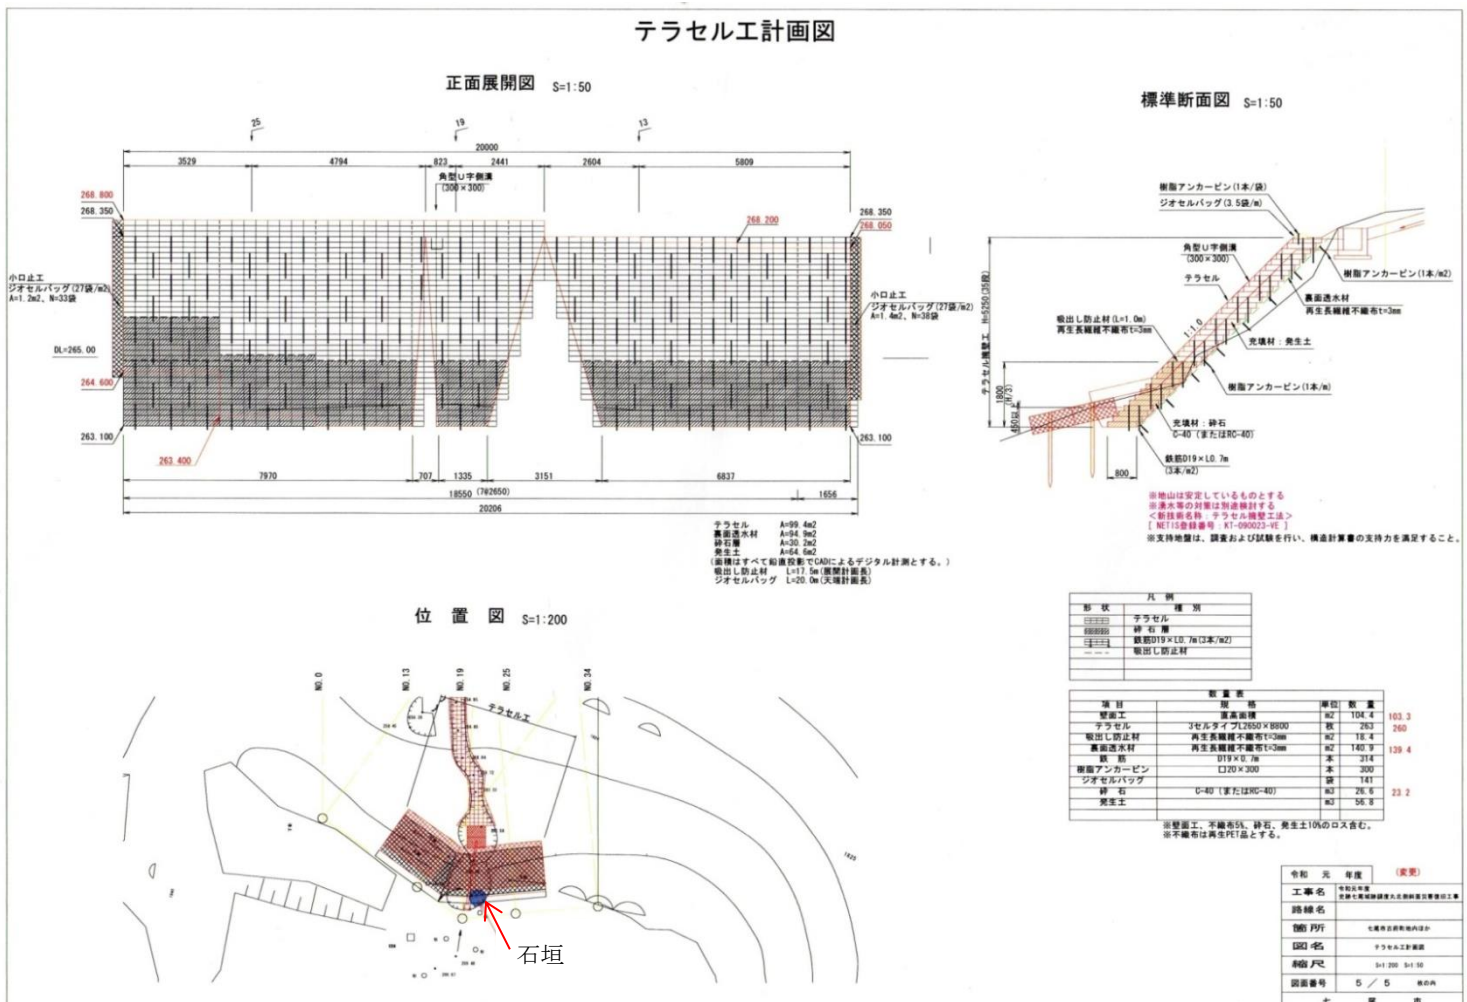
平成31年度
史跡七尾城跡 調度丸北側斜面
災害復旧に伴う地形測量平面図

本事業は、平成30年9月に発生した集中豪雨によって崩落した調度丸北側斜面を、災害前の状態に復旧したものである。実施方法については、崩落した斜面の現地測量及び工事設計を行い、法面勾配が1:1.0の急斜面はテラセル（高密度ポリエチレン樹脂）擁壁工法とし、勾配が緩やかな箇所は法面保護工法により復旧した。テラセル擁壁工法については、工事過程で発見された石垣を保護するため、北側に約80cm平行移動してテラセルを35段積上げて施工した。法面保護工法については、崩落部分を土砂で埋め、上面を植生シートで養生した。（関係図、関係写真 1～6）
