# 危険度マップ<sup>°</sup>

七尾市役所 都市建築課

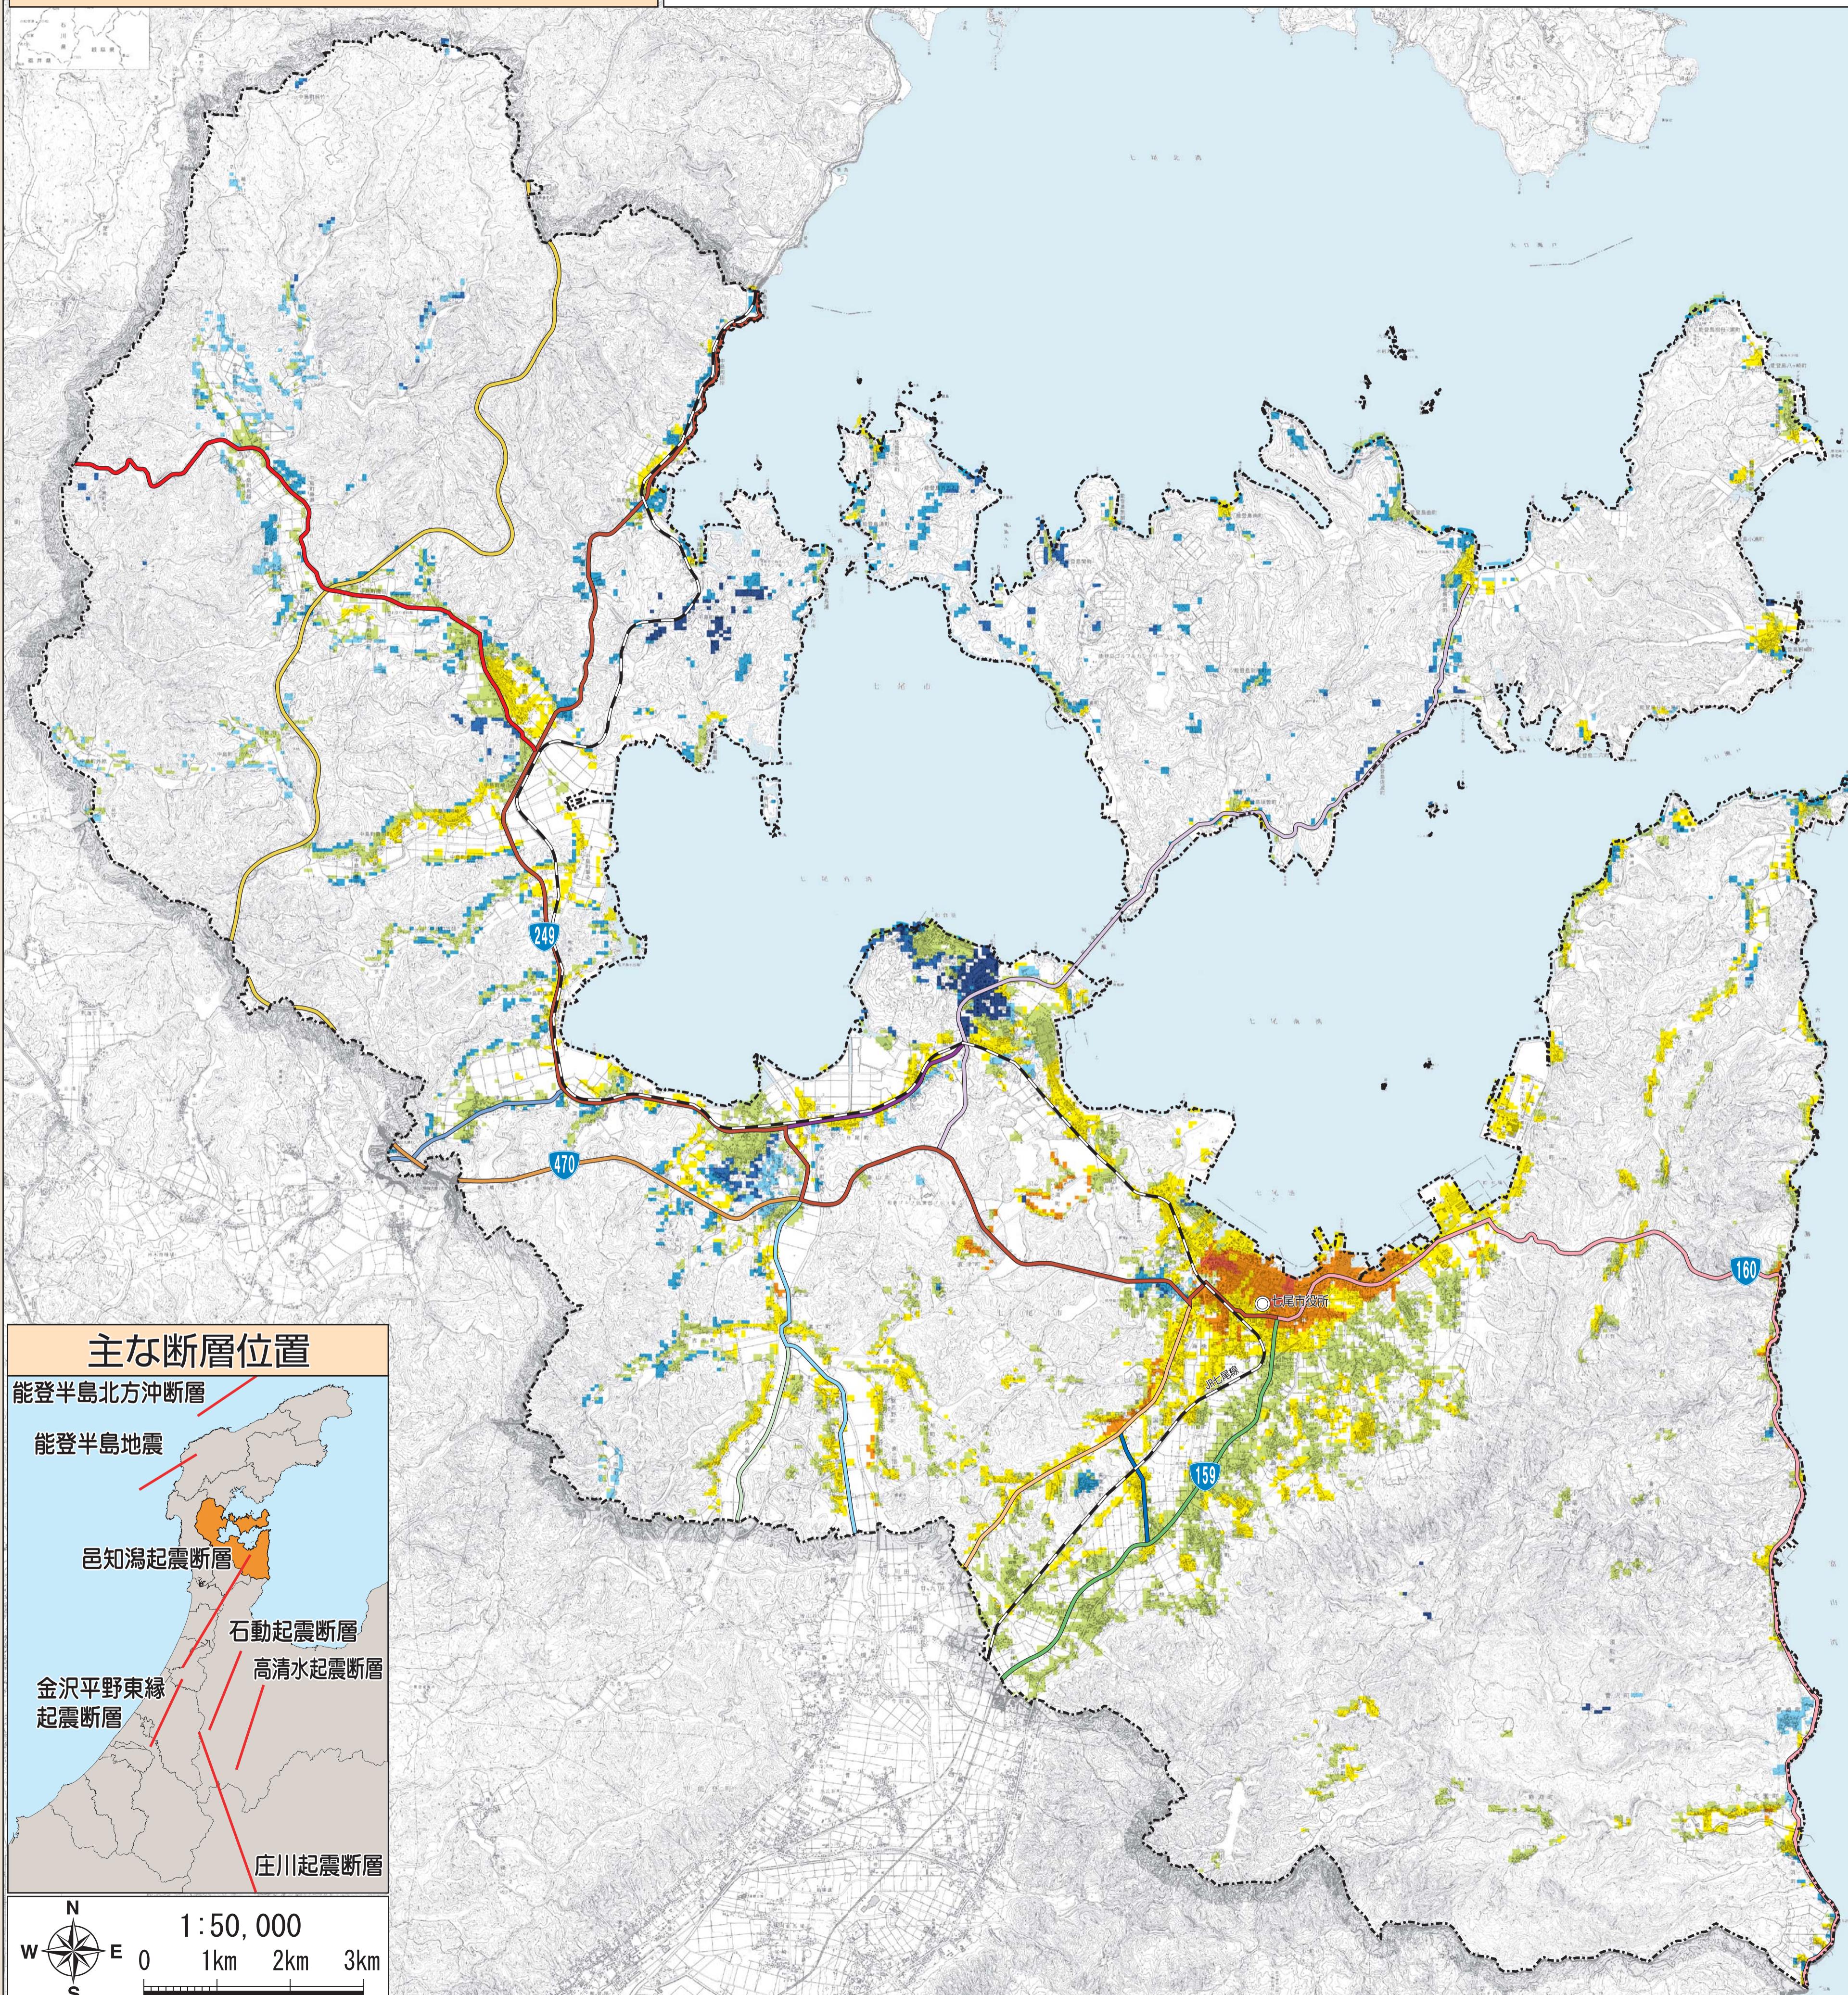
危険度マップは、揺れやすさマップに示される震度に達した場合の、被害の程度を建物全壊率として表したものです。  
建物全壊率とは、建物の構造（木造・非木造）と建築年次から、地震の揺れによって全壊する建物の割合を想定したもので  
す。震度が大きく、古い木造の建物が多い地区では建物全壊率が高く想定されます。

建物全壊率	
3%未満	
3%以上5%未満	
5%以上7%未満	
7%以上10%未満	
10%以上30%未満	
30%以上50%未満	
50%以上70%未満	
70%以上
