## 第4章 旧室木家住宅の建物

### 第1節 現状

## 第2節 建物の間取り構成と概要

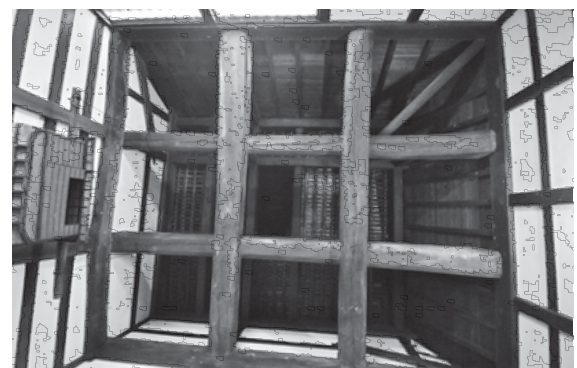
写真4-2 ニワの天井

を立て、左手が板戸、右手が障子入り板戸。軸部は濃い飴色の漆塗り。西面と北面に幅広の差鴨居を用い、東を立てて貫を通し、上部に井の字型に梁を掛ける、いわゆる「杢の内」造りの架構とする。「杢の内」造りとは、主に富山県砺波・射水地方に見られる広間の架構構造。柱間に背の高い差鴨居を入れ、天井の下に太い梁を井型やキの字型に直交して架ける。差鴨居から天井までの間は束と複数の貫で堅める。木部は全て漆塗りで小壁は漆喰塗りとし、四周の建具は主に帯戸を用いる。積雪の荷重に耐える頑丈な構造、かつ建物の見せ場として、特に明治以降発達した。

正面側上部に明かり窓。天井は竹簀天井で、中央の一部を吹き抜け、東面と南面の約半間通りが傾斜天井。西面に駕籠を釣る。大戸口の前には奥行き一間ほどの下屋屋根を掛ける。

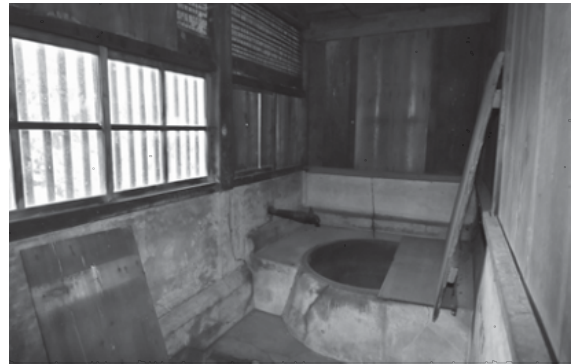
写真4-3 フロバ 南面

3畳ほどの広さで、コンクリート土間の五右衛門風呂。

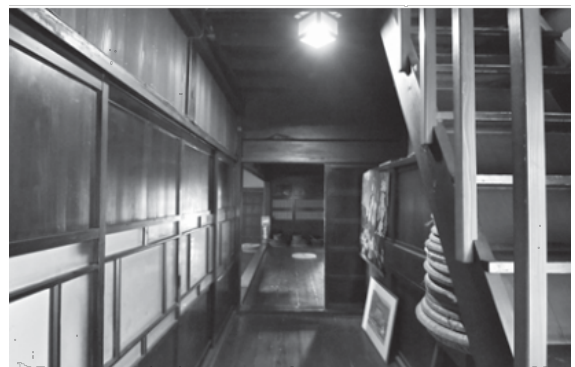
写真4-4 ローカ 南面

ダイドコロ、台所、背面廊下を繋ぐ廊下。3畳相当の板間。西面に階段を設ける。台所側の敷鴨居が後補であることから、当初は、この廊下と東隣の台所の西側4畳あわせて一室の板間だったと考えられる。

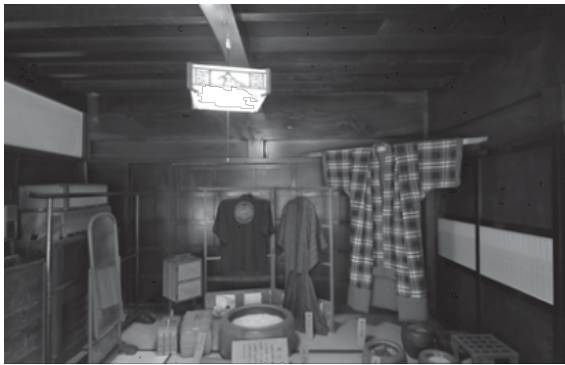
写真4-5 ナンド 南面

8畳敷き、北面はガラス入り腰付き障子4枚引違、東面は板戸4枚引違、南面は板棧戸4枚引違、西面は障子入り板戸4枚引違。長押は付けず、北面、東面は漆喰壁の小壁、南面、西面は差鴨居と板壁。天井は根太天井。

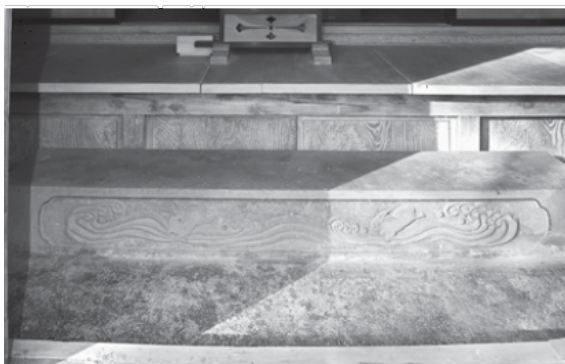
写真4-6 ゲンカンの沓脱ぎ石

6 畳相当の玄関と、12 畳相当の板間からなる。玄関部分は南側半間通りを土間、北側を板縁とし、縁下を板戸引違とする。沓脱ぎ石の正面に波と兎の彫刻を施す。板縁は切目縁。北面は腰付き障子 4 枚引違と差鴨居、東面は洗い出し仕上げの腰壁と漆喰壁、土間に脇戸、南面は上部に障子窓がある 1 本引き板戸 6 枚、鴨居の上に欄間障子。西面は洗い出し仕上げの腰壁と漆喰壁。天井は化粧屋根裏。

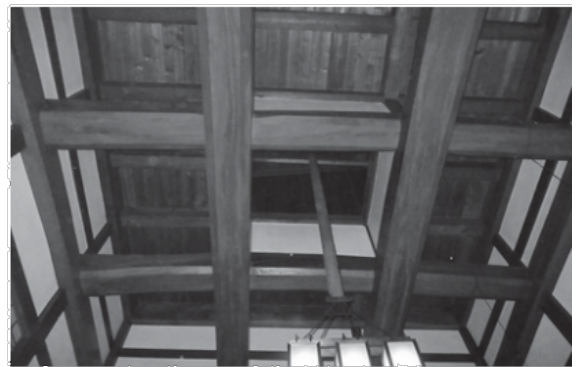
写真4-7 ヒロマの天井

18 畳畳敷きで高い吹き抜けを設ける。部屋のほぼ中央に囲炉裏。北面、東面は障子入り板戸 4 枚引違、南面は腰付き障子 4 枚引違、西面は帯戸 4 枚引違。軸部は濃い飴色の漆塗り。4 面とも鴨居の上に幅広の差鴨居を用い、ニワ、ダイドコロと同じく「枠の内」造りの架構とする。南北面とも貫の間に引違障子窓。北面中央の差鴨居に神棚。井の字型に梁の中央区画に漆喰壁を立ち上げる。天井は根太天井で、中央区画のみ煙出しの吹き抜けとし、北から南へ下る傾斜を付けた天井板を一段高い位置に張る。

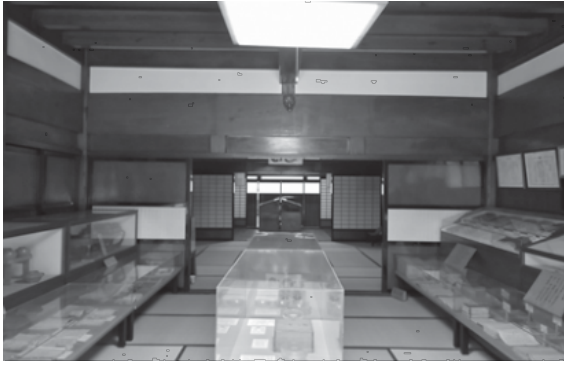
写真4-8 チャノマ 南面

18 畳畳敷き、北面は腰付き障子 4 枚引違、東面は左手 2 間と右手 1 間の境に柱を立て、左手は障子入り板戸 4 枚引違、右手は障子入り板戸 2 枚引違。南面は障子入り板戸 4 枚引違、西面は帯戸 4 枚引違。軸部は濃い飴色の漆塗り。4 面とも幅広の差鴨居を入れ、鴨居との間は板壁、天井との間は漆喰壁とする。天井は根太天井。現在は、展示台が複数置かれている。

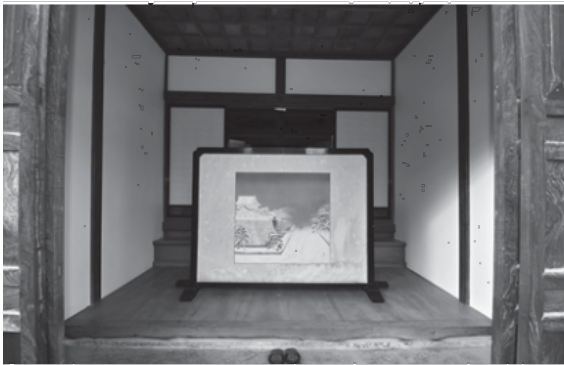
写真4-9 シキダイ 北面

6畳相当の広さで、南側半間通りをモルタル仕上げの土間、北側を板間の式台とする。北面は腰付き障子4枚引違。西東面は漆喰壁で中央に1本、柱を立てる。南面は棧唐戸4枚引違、差鴨居、障子欄間。北面のみ地長押、内法長押を付け、地長押に松、内法長押に鶴の釘隠しを付ける。天井は格天井。

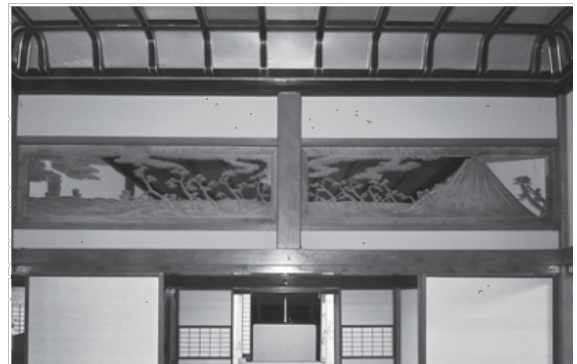
写真4-11 ナカノマ・ブツマ境の欄間

8畳敷き、北面は襖4枚引違および透彫彫刻欄間（富士と三保の松原）。北東角に柱なし。東面は仏間と通しで帯戸4枚引違。東面中央束の上部に、未使用のほぞ穴あり。南面は障子入り襖4枚引違および透彫彫刻欄間。西面は幅広の襖2枚引違。長押に蟹の釘隠し。軸部はやや濃い漆塗り。壁は黄土色の聚楽壁。天井は竿縁天井。竿縁および天井廻縁は黒漆塗り。

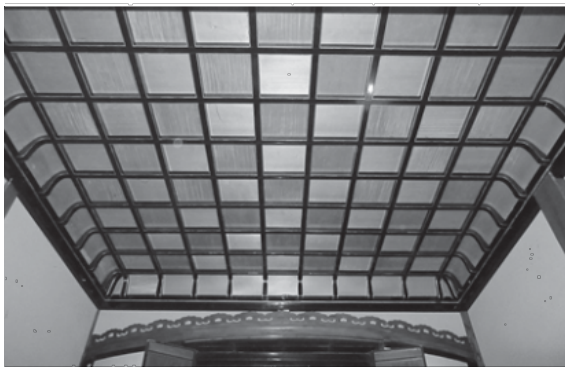
写真4-12 ブツマの天井

10畳相当の広さで、南側を4畳敷き、北側6畳板間を上段とする。上段の北側半分を円弧状に張り出した仏壇収納とし、襖4枚を入れる。襖の手前は板床に上敷。襖の内側は、幅1間の仏壇を据える。仏壇は、正面扉が三方開きの作りであるが、襖があるために正面しか開けられない。仏壇収納には半月形の天井を張り、懸魚を上下逆転して連続させたような天井飾りを付ける。東面は中央に太い柱

を立て、左手を帯戸2枚引違、右手はナカノマと続きで帯戸4枚引違。南面は襖4枚引違。西面は幅広の襖2枚引違。長押には洋釘を打ち、釘隠しを付けない。軸部はやや濃い漆塗り。壁は黄土色の聚楽壁。天井は折上格天井。格縁および天井廻縁は黒漆塗りで金の縁取り。床板には洋釘を使用、打ち替えなし。

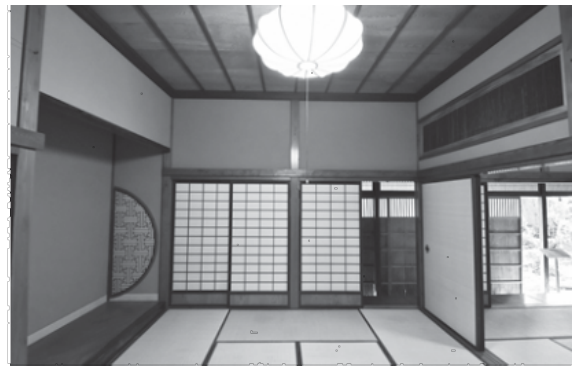
写真4-14 シモザシキ 西面

10畳畳敷き、床脇前に炉を切るが新しいもの。カミザシキと向かい合って南面に床の間を設ける。北面は襖4枚引違および箴欄間。東面は幅広の襖2枚引違。南面は左手に床脇、右手に床の間。床脇は畳敷き、違い棚、天袋。床の間は板床、平書院で、半円形の中華風の障子窓。西面は中央に柱を入れ、左右それぞれ腰付き障子2枚引違。長押には洋釘を打ち、釘隠しを付けない。軸部は明るめの漆塗り。

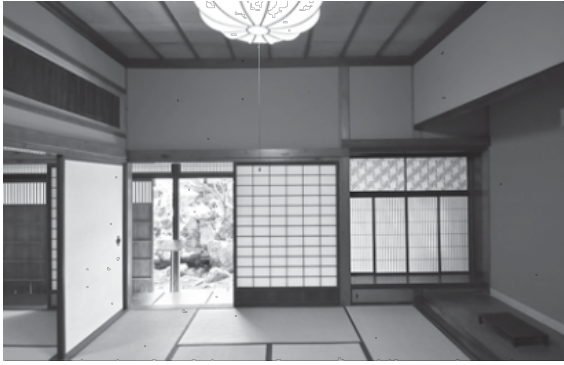
写真4-16 カミザシキ 西面

10畳畳敷き、北面左手に床の間、右手に床脇。床の間は黒柿と黒檀の板床、床脇は畳敷き、一文字棚、天袋。東面は幅広の襖2枚引違、南面は襖4枚引違、および箴欄間。西面は腰付き障子2枚引違、および幅1間の付書院。長押には洋釘を打ち、釘隠しを付けない。軸部は明るめの漆塗り。壁は黄土色の聚楽壁。天井は竿縁天井。床板には和釘と洋釘を使用、打ち替えあり。

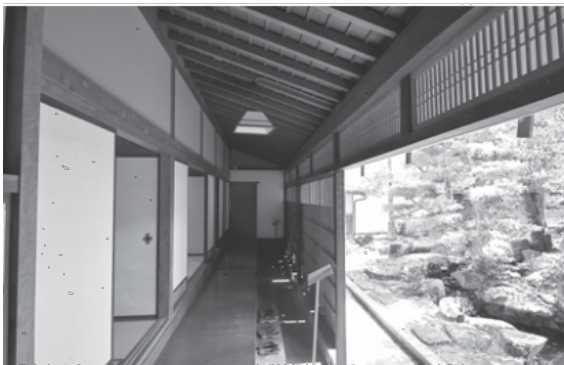
写真4-17 ハルマエンネ 南面

シモザシキからカミザシキまで通しの土縁とする。土縁は洗い出し仕上げ。縁は幅広の縁板を用いた切目縁。北端は縁側につなげるため、一段低い縁が付加されている。土縁の先は1本引きの雨戸を11枚入れ、鴨居の上は欄間障子。座敷側は地長押と内法長押、長押には洋釘を打ち、釘隠しを付けない。天井や化粧屋根裏。

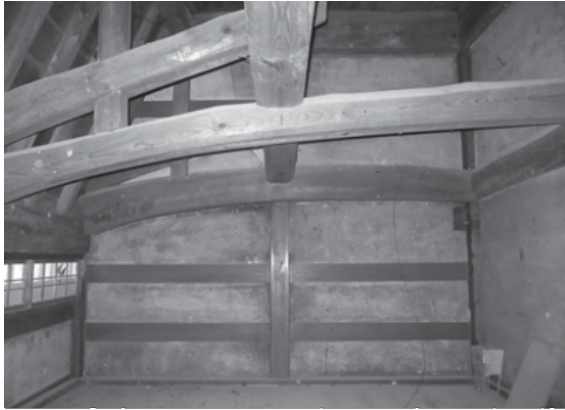
写真 4-20 アマ 西面

12 畳相当の板間。ゲンカンより梯子で上る。南面に明かり窓、北面にヒロマに面した窓を設ける。上部は梁組と茅葺屋根の勾配に合せた急勾配の野地板、根太天井。

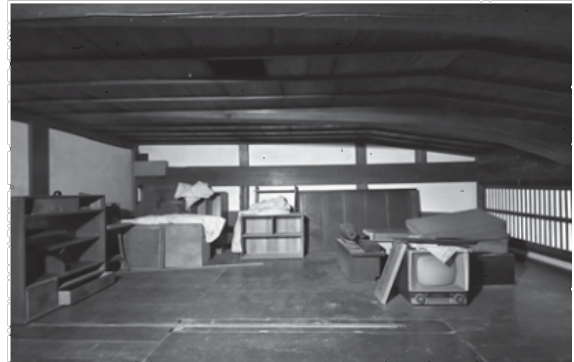
写真 4-22 2階 西面

くが、床高が 60 センチほど高く、部屋境に板戸。北面に荒格子の障子窓、南面にヒロマに面した窓を設ける。漆喰壁、竿縁天井で、梁の下端が表しになっており、北端は傾斜天井。天井廻縁に、「又二」「又三」の墨書があり、洋釘が打たれている。床板も洋釘で留められ、打ち替えはない。当初は天井を張らず、後に部屋として改修されたと思われる。

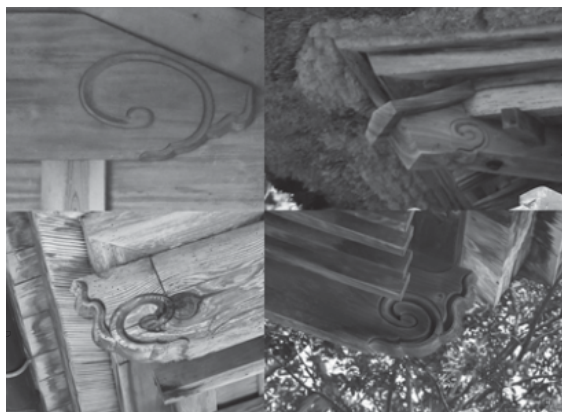
写真4-28 唐草模様の比較  
(左上:道具蔵1天秤梁 右上:主屋隅木  
左下:式台破風 右下:表門破風)

米蔵と同じく、壁の内部に蔵破り対策の砂利を詰める仕様であること、和釘が用いられていること、天秤梁の唐草模様の彫刻が主屋、表門と共通することから、主屋に続き、米蔵とも明治20年代前半に建てられたとみられる。

える。天秤梁には唐草模様の彫刻を付ける。屋根は垂木構造。野地板や垂木に和釘が用いられている。

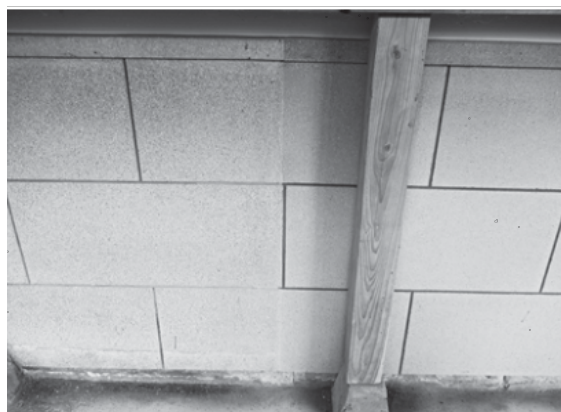
写真4-32 正面腰壁(道具蔵1・2の境)

正面外壁は、道具蔵2と通しで洗い出し仕上げ目地入りの腰板に漆喰塗り壁。扉枠は鳥居型。東面は漆喰塗壁で、平屋の建物が接続していた痕跡がある。

正面外壁は、道具蔵1と通しで洗い出し仕上げ目地入りの腰板に漆喰塗壁。扉枠は鳥居型。
