史跡七尾城跡整備基本計画書

2021.3 七尾市教育委員会

第1章 計画策定の経緯と目的

整備基本計画は、保存活用計画に示された保存と活用、整備の方針に基づき、喫緊の課題や問題点を整理した上で、今後実施する活用整備事業の拠り所となる基本理念を掲げる。さらに、事業実施期間における具体的な整備内容や各種調査、スケジュールなどを詳しく示すことを目的とする。

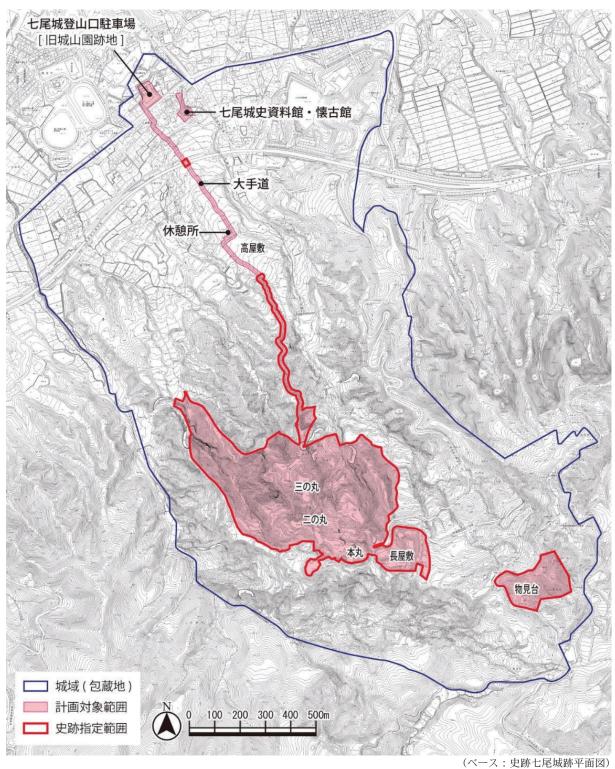
図 1-1 計画の対象範囲

計画対象範囲は、史跡指定地と優先的な追加指定を目指し発掘等各種調査を進めている大手道(旧道)、展示機能を有する七尾城史資料館・懐古館および駐車場、七尾城登山口駐車場の整備を実施している旧城山園跡地、高屋敷近くの大手道に接する休憩所(七尾市所有地)を加えた範囲とする(図1-1)。

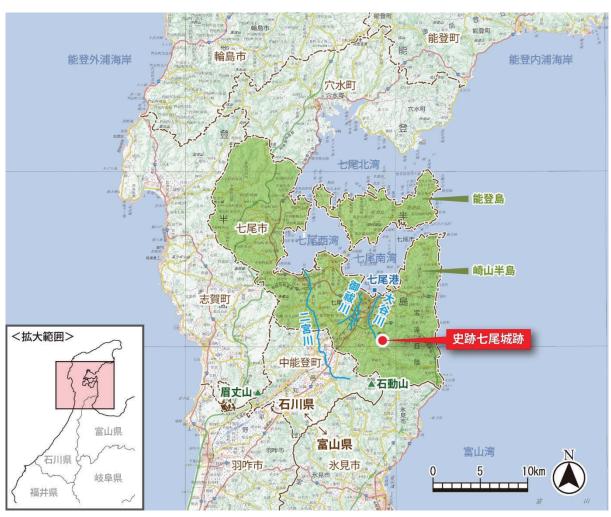
図2-1 地勢図

現在は、七尾港に面した低地(邑知地溝帯北端)に市街地が展開し、東部から南部には富山県との境界をなす急峻な石動山系が、西部には眉丈山系の山並みが連なり、御祓川、大谷川、二宮川などの河川が七尾湾に注いでいる。海岸線は、日本海からの荒波が打ち寄せる外浦海岸と、波穏やかな七尾湾から富山湾に面した内浦海岸に大別される。こうした海岸線と山並み、河川が連動する里山里海の豊かな自然に恵まれた地域である。

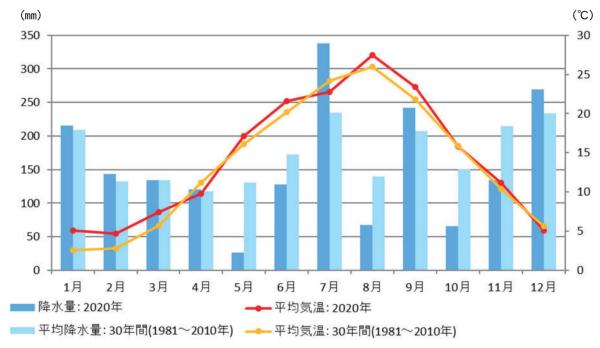
図2-2 七尾市の月別の気温と降水量

七尾市の気象(1981~2010)は、年間の平均気温が13.6℃、降水量が2076.9mm、日照時間が1542.3 時間で、積雪は多い年で50~70cm程度ある。日本海側特有の気候で、冬季の積雪と年間降水日数が多いことを特徴とする。

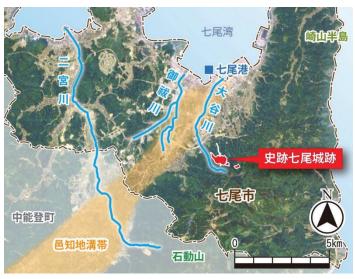
図 2-3 地形図

城山を取り巻く大谷川やその支流の 鍛冶屋川、木落川、庄津川から谷(沢) を麓から山頂に向けて登ると、はじめ は巨礫も少なく、流れも緩やかな小規 模扇状地であるが、徐々に巨岩、巨石 (1 m以上)が見られるようになる。本 丸駐車場・寺屋敷の北側、樋の水東側 の木落川が流れる木落谷では、烏帽子 谷との分岐を過ぎると傾斜が強くなる。

また、それぞれの尾根には、人為的 に作った切岸も見られるものの、大手 道の長坂に代表されるように中腹は急 峻な痩せ尾根となっている。

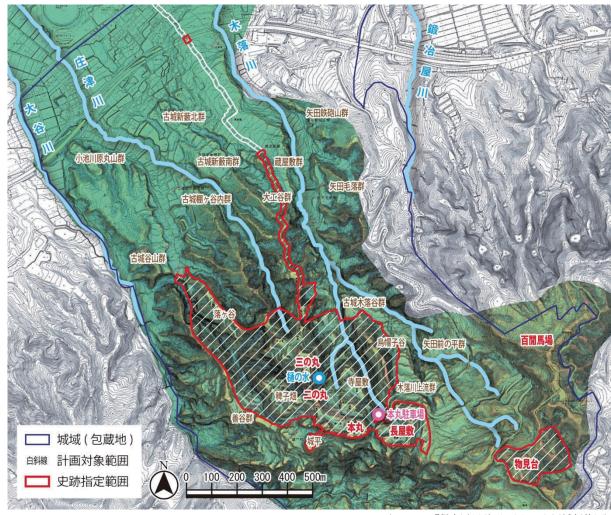
図2-4 史跡七尾城跡の標高(起伏)図

七尾城跡は、石動山から崎山半島へ延びる石動山系の通称「城山」に位置する。標高300m付近の本丸から三の丸を中心とした主郭部から、邑知地溝帯に向けて派生する尾根筋一帯に曲輪が築かれている。

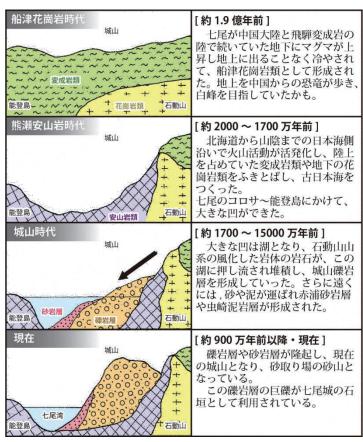
図 2-8 能登島~城山~石動山の大地変化の模式断面図

七尾城跡が位置する城山礫岩層の南部には、城山より高海抜の石動山系に至る範囲に、通称熊渕安山岩類・船津花崗岩類、そして飛騨変成岩類が分布している。前期中新世(1700万年~1500万年前)、これらの風化した岩体が風雨によってけずられ、大雨の流れで運搬され堆積して出来たものが、城山礫岩層である。

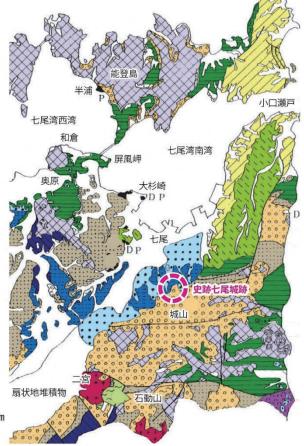
図2-9 史跡七尾城跡周辺の地質図

七尾城跡が位置する城山一帯の地層は、下部中新統(約2300万年前から約500万年前までの中新世にできた地層)の城山礫岩層と称されている(約野編1965)。

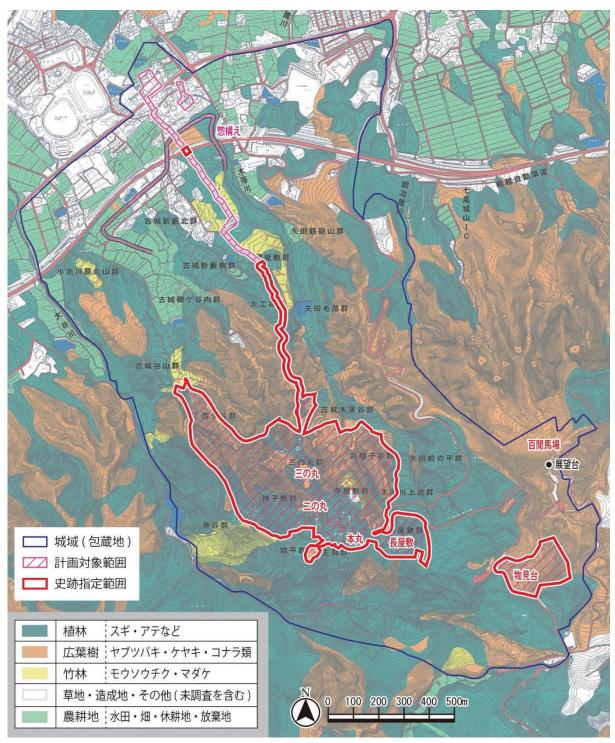
図2-10 史跡七尾城跡周辺の植生図

保存活用計画策定時(平成29年度)に植生調査を行い、城域一帯の植生図を作成した(図2-10)。

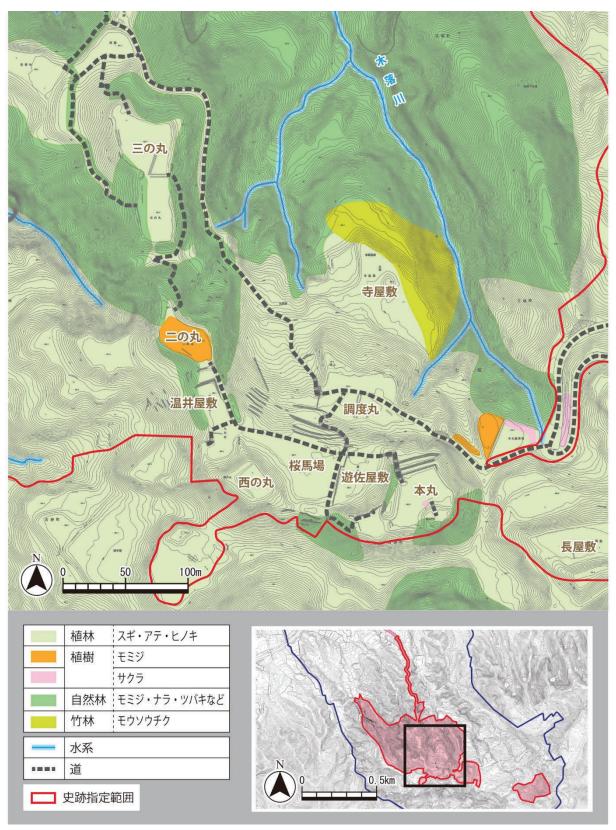
図2-11 史跡七尾城跡中心部の植生図

本整備基本計画の策定にあたっては、既存木の取り扱いの検討に必要な基礎資料を得るため、 本丸および二の丸等の中心部を対象とした植生調査を行った(図2-11)。

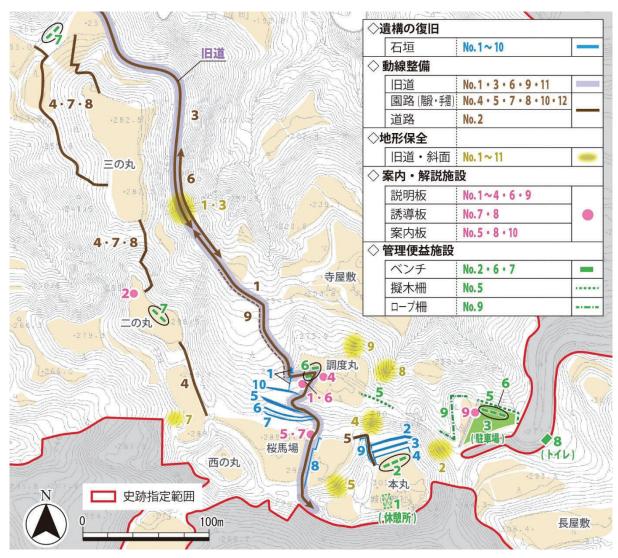
図 3-16 整備箇所

記録が残る昭和32年度(1957)以降に史跡指定地内で行われた整備履歴をまとめる。整備箇所は項目毎に図3-16に示す。

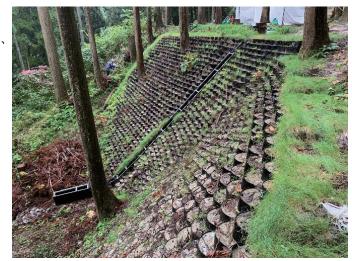
人工的に平坦面が形成された部分は、 雨水が溜まりやすく、地下浸透した水に より地盤が緩み平坦面縁辺部が崩壊しや すい。これまでに城郭中心部だけでも多 数の斜面崩壊が生じ、現代工法を取り入 れた斜面の安定化を講じている。

図 3-18 調度丸北側の法面安定化(令和元年度実施)

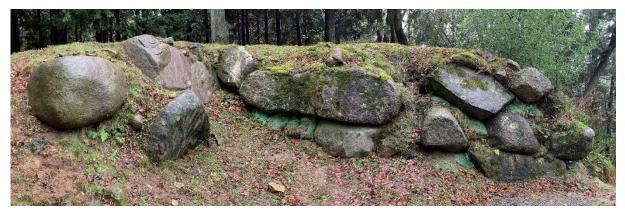
九尺石は、石垣カルテを作成した段階で危険度B+と判定していたが、石垣を支える地盤に緩みが生じた影響か、全体に歪みが生じ危険な状態にある。

図 3-19 石垣面の歪みにより築石の合端が開きつつある九尺石(2020 年 1 月撮影)

- ➡石垣調査にて設定した優先順位を基に復旧計画を立て、計画的に保存修理を行っていく。また、 良好な保存環境を維持・改善していくための方法を検討していく必要がある。
- ➡九尺石の石積みの歪み(変形)が急速に進んでいることから、大規模な修復が必要となる前に応急措置を講じ、破損の進行を抑制する方法を検討する必要がある。
- ➡九尺石以外に破損の急速な進行がないか再度悉皆調査を行い、復旧や応急措置の優先順位について再検討する必要がある。
- ➡本丸北側石垣については、カルテの判定では危険度Cで安定しているが、将来的には往時の景観を復元するため野面積みによる積み直しを検討する。

緩みが生じている九尺石の復旧に先行して発掘調査を行い、石垣の遺存状況および構造を解明する。調査成果を基に復旧に必要となる実施設計を行う。また、石垣解体時にも発掘調査を行い、 構築年代や破損原因等を探る。

九尺石の復旧を優先的に行う。周辺地形の変化が石垣の破損と関係していることから、地形保全と一体的に石垣の復旧を行う。先行して九尺石(令和4~7年度)および本丸北側斜面石垣(令和4~5年度)について周辺の地盤調査や石垣測量等を行い、専門家の指導のもと整備内容を検討する。その他の復旧や保存措置が必要な石垣は、石垣保存整備計画に沿って整備していく。

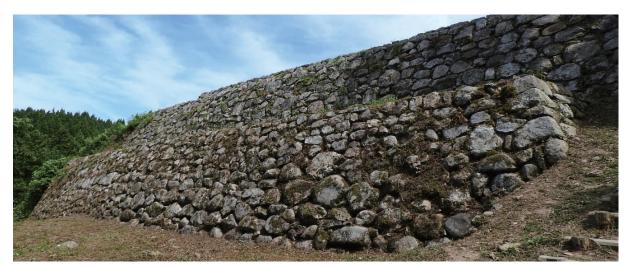
本丸北側石垣は、昭和40年代に切り石加工の石材を補填、モルタル詰めの仕様で再修理され、 本来の野面積みの外観が失われている。

図3-20 切り石加工の石材を補填、モルタル詰めの仕様で再修理された本丸北側石垣(2018年7月撮影)

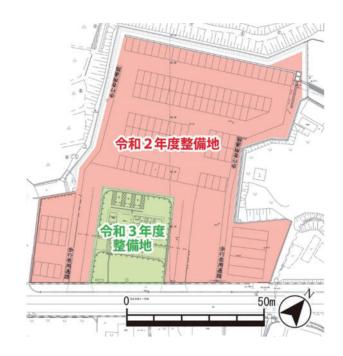
図 3-23 七尾城登山口駐車場平面図

このような状況から、七尾市は利便性の 向上を図るため、大手道に隣接する旧城山 園跡地に七尾城登山口駐車場を整備し、令 和3年4月に供用を開始する予定としてい る。この駐車場は大手道を登り、城郭部分 に至る見学路の起点として諸施設の整備を 進めていくが、高齢者や障碍者、滞在時間 が短い来訪者への対応が不足している。ま た、次年度からの活用整備により史跡七尾 城跡が有する価値を顕在化することで、観 光地としての魅力が向上し、車で城郭中心 部へ直接アクセスする来訪者も増えること が予測される。

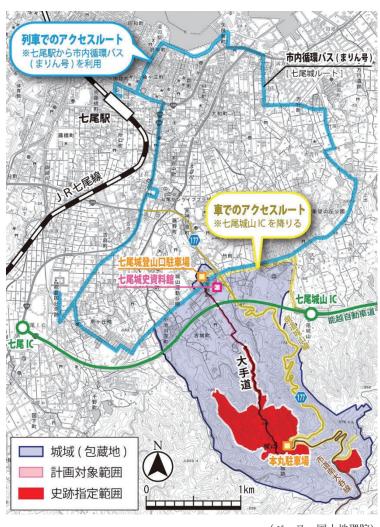
図 5-19 全体動線計画図

城下から大手道を利用して本丸へ至るルートは、遺構の保存を前提としながら、来訪者の利便性確保のための動線整備を計画的に行っていく。また、発掘等各種調査により史跡の追加指定を目指し、調査成果を活かした遺構の表示等整備により顕在化を図る。

城郭中心部の見学路は、土地所有者の理解と協力を得て当面維持していくこととし、階段や手摺り等の施設をバリアフリー化も検討しながら更新して来訪者の安全確保を図る。かつての城内道が確認された場合は、解説板による説明や表示等整備を検討する。

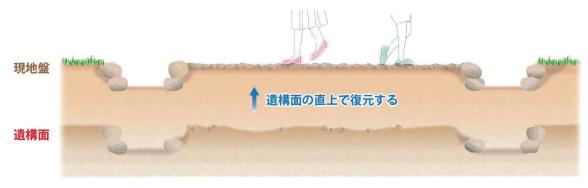
図 5-26 復元展示の整備イメージ

能越自動車の高架下にて検出した大手道の遺構は、良好に遺存していることから露出展示による表現が望まれるものの、遺構を確実に保存するには課題が多い。そのため、覆土保存した上で直上にて復元展示を行う。遺構の遺存状況は解説板やAR(図5-32)により説明する。

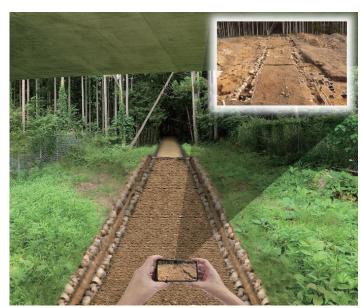
能越自動車道の高架下にて検出した 大手道の遺構は、覆土保存する計画と していることから、解説板だけでなく ARを導入して遺構状況を紹介する。 令和2年度に実施した調度丸の発掘調 査成果を含め、来訪者が城郭の構造や 性格を理解する上で効果的であると判 断される遺構を検出した場合、デジタ ルコンテンツの導入を検討する。

図5-32 能越自動車道高架下におけるAR導入イメージ 右上の画像提供: (公財) 石川県埋蔵文化財センター

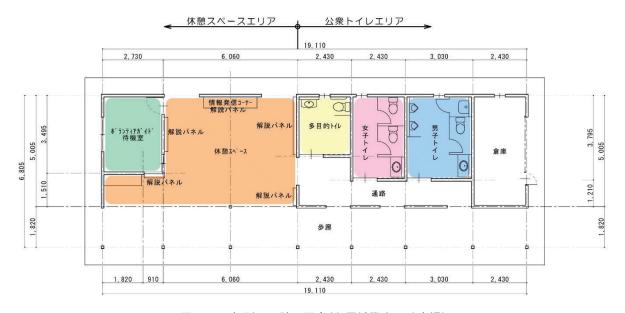
図 5-34 便所平面計画図案(七尾城登山口駐車場)

便所についても駐車場と同様に、計画対象外のものについても適正な維持管理に努める。
